## Quelles sont les étapes lorsqu'une radio est échangée ?

### Bulletin-Tech

# Description du diagnostic Classe 2

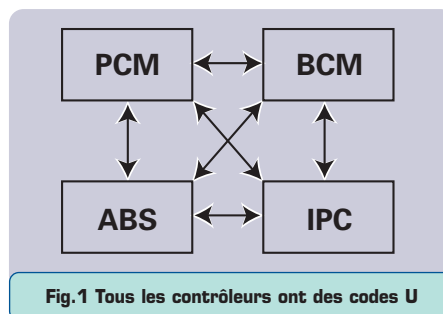
Fig.1 Tous les contrôleurs ont des codes U

Dans ce scénario la source du problème est probablement un court-circuit de mise à la terre ou de l'alimentation.

L'intermittence se doit au fait que si vous pouvez actuellement lire les codes du contrôleur avec Tech 2, le bus de Classe 2 n'est pas en court-circuit de mise à la terre ou d'alimentation. N'oubliez pas qu'un court-circuit dur de mise à la terre ou de l'alimentation neutralise complètement le bus de Classe 2 et dévie toute communication entre les contrôleurs.

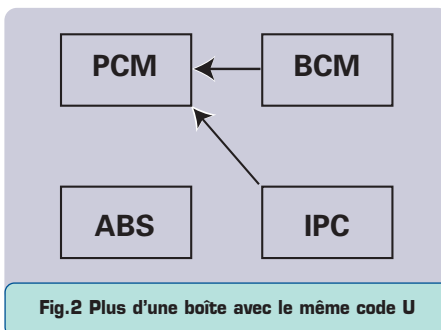
Fig.2 Plus d'une boîte avec le même code U

**A. Le problème est une panne dure.**

les autres contrôleurs, ceux-ci passent au mode par défaut ou redondant. Par exemple, si le PCM ne peut pas transmettre des données concernant le niveau de carburant, le PCI réglera la jauge de carburant sur Empty (Vide) et définira un code U1016. La plainte du client sera que la jauge du carburant est défectueuse.

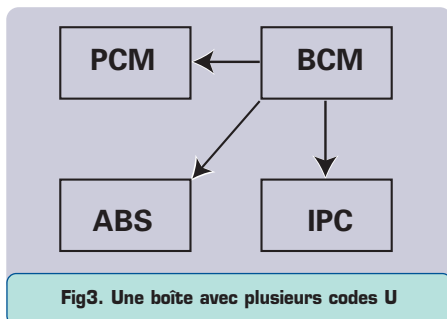
stocké dans aucun autre contrôleur. Reportez-vous au tableau 3 et à la figure 3. Des trois scénarios celui-ci est le plus difficile à résoudre, et il est essentiel de bien comprendre ce qui se passe. Les éléments suivants font généralement partie de ce scénario.

*A. Avec l'allumage du véhicule, les codes U stockés deviennent des codes historiques. Ces codes peuvent redevenir courants une fois que l'allumage s'éteint et que les autres contrôleurs peuvent effectuer la mise hors tension.*

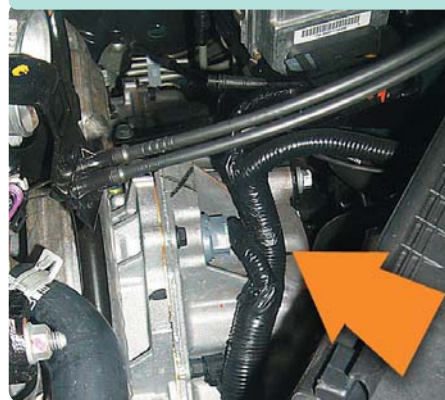
Le faisceau des fils près de l'accumulateur et du compresseur peut avoir frotté les composants voisins. Réparez les fils comme il faut et ré-acheminez le faisceau pour que le problème ne se pose plus.

Faisceau en position erronée.

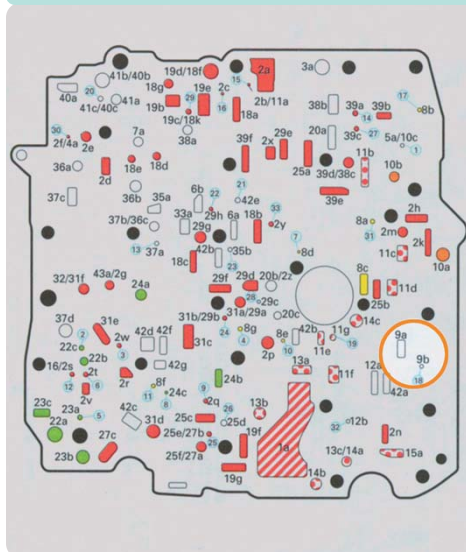
### Inspection des passages 9a et 9b pour déterminer s'il existe des colmatages.
