La radio XM par satellite à venir bientôt

TECHLink

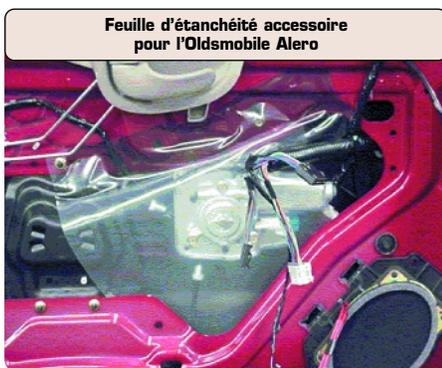
Feuille d'étanchéité accessoire pour l'Oldsmobile Alero

Il se peut que les propriétaires des Alero, des Grand Am et des Malibu construites entre 1999 et 2001 se plaignent d'une odeur de moisissure ou d'une accumulation d'humidité dans le tapis. Cela peut être dû à des bulles, pliures ou d'autres déformations qui font en sorte que la feuille d'étanchéité décolle de la portière.

Retirez et jetez la feuille d'étanchéité. Ne réutilisez jamais de feuille d'étanchéité après l'avoir retirée pour quelque raison que ce soit.

IMPORTANT : Pour les modèles Grand Am et Alero à quatre portières, assurez-vous d'installer une feuille d'étanchéité accessoire, comme illustré sur les photos, avant d'installer la feuille d'étanchéité principale. Pour l'instant, les

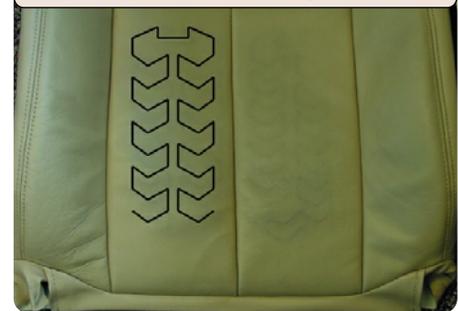
Un certain nombre de couvre-sièges en cuir nous ont été retournés à cause des serpents du chauffe-siège qui transparaissent à travers le cuir. On dirait que les serpents grillent le cuir. Cependant, il n'en est pas ainsi.

En fait, il s'agit de transfert pigmentaire des vêtements du conducteur ou des passagers. Cette décoloration est plus prononcée dans le cas des couvre-sièges de couleur pâle. Le transfert pigmentaire est un phénomène qui touche les couvre-sièges en cuir de n'importe quelle marque de voiture. C'est notamment le colorant

L'usage fréquent du chauffe-siège fait en sorte que la couleur des tissus foncés se déteint sur le cuir des couvre-sièges, laissant apparaître la forme des serpents. Une fois que cela est arrivé, il est pratiquement impossible de faire disparaître la décoloration.

Le transfert colorant à l'origine de la transparence des serpents à travers le cuir du couvre-siège

Le nettoyage régulier du cuir avec un savon doux et de l'eau, selon les recommandations du Manuel du propriétaire, est le meilleur remède. Tout comme pour la peinture de la carrosserie, l'entretien régulier augmentera la durée utile du produit.

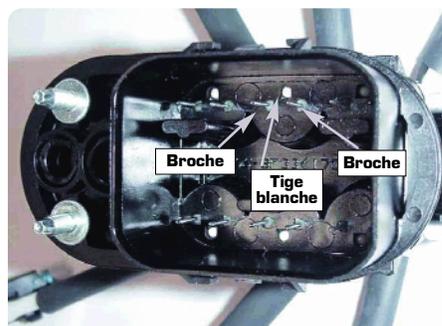
Les injecteurs ICMS et Multec 2 ne sont pas interchangeables. Vous ne pouvez donc pas les mélanger au sein de la même unité de contrôle d'alimentation en carburant. Reportez-vous au Manuel d'entretien pour prendre connaissance des informations les plus récentes à ce sujet. Veuillez aussi noter que les pattes d'attache de chaque unité sont également différentes.

L'intérieur de l'embase du connecteur électrique du nouveau système

IMPORTANT : Pour l'instant, N'installez PAS le nouveau système d'injection multipoint flexible dans les modèles antérieurs, à moins d'avis contraire émis par General Motors dans le cadre d'un programme d'évaluation en conditions opérationnelles. Dans l'hypothèse que la demande de certification en conditions opérationnelles et la validation des émissions soient approuvées, les informations sur l'admissibilité des véhicules au programme d'entretien de suivi et les directives d'installation vous seront envoyées dans un numéro révisé du bulletin n° 00-06-04-003.

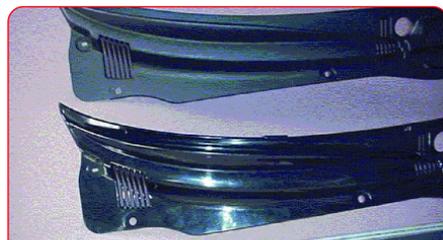
Les légendes ont été inversées sur cette photo accompagnant l'article sur la fuite d'eau à la page 6 du numéro d'août.

Pour le nouveau panneau (en haut), utilisez une mousse de 25 mm.
Pour l'ancien panneau (en bas), utilisez une mousse de 18 mm.
