Erscheint monatlich für Kundendienstpersonal in GM Händlerbetrieben

TECHlink

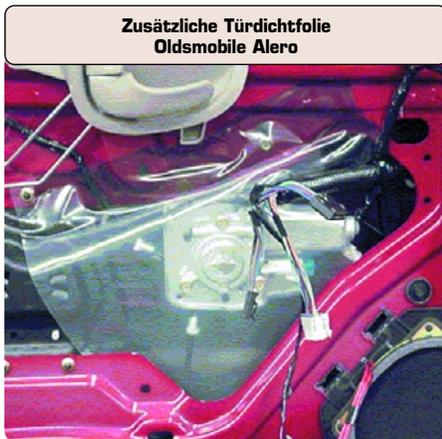
Zusätzliche Türdichtfolie Oldsmobile Alero

Besitzer von 1999-2001 Alero, Grand Am and Malibu Modellen beanstanden ggf. einen muffigen Geruch oder feuchten Teppich. Dies kann möglicherweise auf eine schlecht anliegende Türdichtfolie zurückzuführen sein.

Türdichtfolie ausbauen und entsorgen. Ausgebauete Türdichtfolien grundsätzlich nicht wieder einbauen.

WICHTIG: Bei 4-türigen Grand Am und Alero Modellen wie abgebildet eine zusätzliche Türdichtfolie einbauen, bevor die Hauptfolie eingebaut wird. Zur Zeit ist die zusätzliche Türdichtfolie nur für die Vordertüren 4-türiger

- Das Blech der Tür mit einem Reinigungsmittel auf Alkoholbasis reinigen.
- Türdichtfolie spannen und Klebstoff an die Tür drücken. Am unteren Rand muss der Klebstoff direkt unter den beiden Wasserabläuflöchern liegen. Für die korrekte Einbaulage die Löcher der Türdichtfolie an den oberen Kanten mit den Löchern im Türblech ausrichten.

- Bei in Einbaulage befindlicher Türdichtfolie Klebstoff mit Rolle andrücken. Von der Mitte der Unterkante beginnend nach oben arbeiten. Vorgang in der anderen Richtung wiederholen. Zusätzlich ein zweites Mal in beide Richtungen rollen.
- Abschließend entlang der Unterkante noch einmal Klebstoff mit Rolle andrücken, dann auf spalt- und faltenfreie Anlage prüfen.

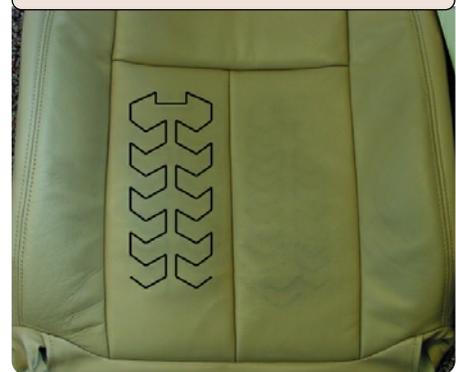
Farbstoffübertragung wird als Netz sichtbar

Verfärbung der Ledersitze

Bei einigen zurückgesandten Ledersitz-Bezügen ist das Netz der Sitzbeheizung sichtbar geworden. Es entsteht der Eindruck, als sei der Sitzbezug angesengt worden. Dies ist jedoch nicht der Fall.

Der Zustand wird durch Farbstoffübertragung von der Insassenbekleidung auf das Leder hervorgerufen und ist bei hellerem Leder auffälliger. Farbstoffübertragung beschäftigt den gesamten Industriezweig und tritt bei Leder immer auf. Blauer Jeansstoff ist

Die Benutzung der Sitzheizung führt zu einem Einbrenn-Effekt, wobei das Netz der Sitzbeheizung sichtbar wird. Dieser Einbrenn-Effekt ist möglicherweise nicht reversibel.

Die einzige Vorsorge besteht in der regelmäßigen Reinigung des Leders mit milder Seife und Wasser entsprechend der Betriebsanleitung. Ähnlich wie beim Fahrzeuglack erhöht auch hier regelmäßige Pflege die Lebensdauer.

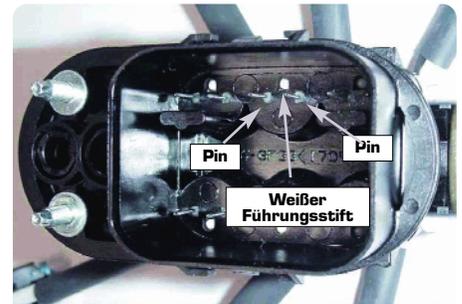
Innenansicht des Steckers am neuen System

Unterschiede zwischen dem neuen flexiblen Mehrloch-Einspritzsystem und dem SCPI-System haben sich auch bei den Einspritzventil-Steckern am Ansaugkrümmer ergeben. Bei Ansaugkrümmern für das SCPI-System sind zwei Pins und eine ungefüllte Zugangsbohrung für jedes Einspritzventil vorhanden, bei der neuen Ausführung sind es jeweils zwei Pins und ein weißer Führungsstift.

SCPI-Einspritzventile und Multec 2 Einspritzventile sind nicht austauschbar, und die beiden Typen dürfen nicht in einen Kraftstoff-Mengenregler eingebaut werden. Immer den Empfehlungen der Werkstatt-Anleitung folgen. Der Halter ist ebenfalls systemspezifisch.

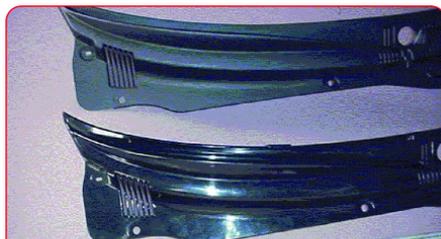
Im Beitrag zu Wasserundichtigkeiten auf Seite 6 der August-Ausgabe wurden bei diesem Foto die Bildunterschriften vertauscht.

Bei der neuen Ausführung (oben) 25 mm starken, Bei der alten Ausführung (unten) 18 mm starken Schaumstoff benutzen.
