## Présentation du Quadrasteer™, système de roues arrière directrices

## Bulletin de la ligne technique

GM TechLink est une revue mensuelle pour tous les techniciens de vente et les experts-conseil de GM. Cette revue fournit des informations propices pour approfondir les connaissances des produits GM et améliorer la prestation des services. Cette revue complémente la publication GM Edge.

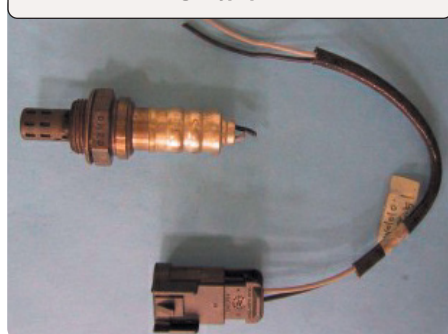
#### Sectionnage typique des câbles

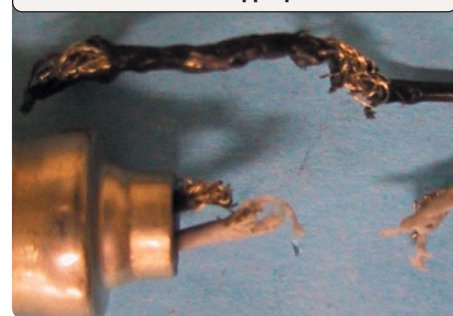
#### Câble arraché du fait de l'emploi d'une douille inappropriée

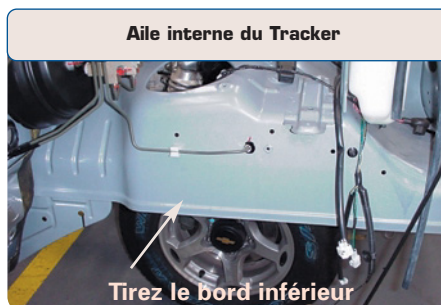
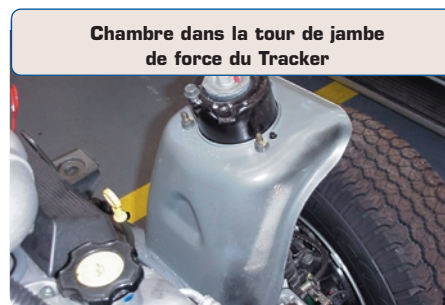
## Bruits de pierrailles dans le support de jambe de force

projetées par les pneus puissent s'échapper aisément. Pour plus d'informations, voyez le bulletin 01-08-63-004.
