Erscheint monatlich für Kundendienstpersonal in GM Händlerbetrieben

## Diagnosestrategie

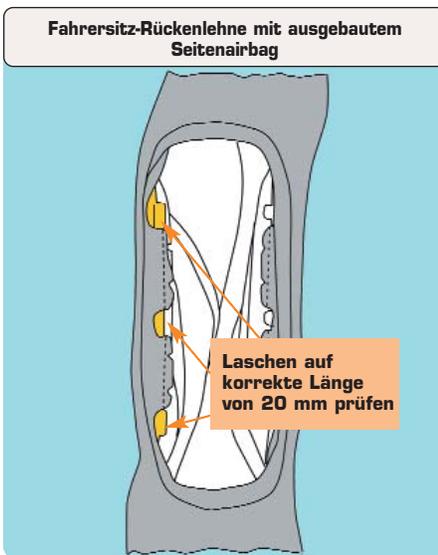
Beim 2001 Monte Carlo mit Ledersitzen kann zwischen Sitzlehnenbezug des Fahrersitzes und Seitenairbag ein Spalt entstehen. Dies wird durch mangelnde Spannung zwischen Lehnbezug und Airbagblende (weiße, am Lehnrahmen befestigte Aufnahme) verursacht.

Zum Schluss die weiße Kunststoffbeilage entfernen, die zwischen Lehnrahmen und Blende sitzen kann. Wird die neue, oben beschriebene Airbagblende verwendet, dann wird diese Beilage nicht mehr benötigt.

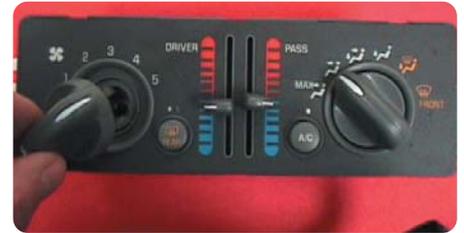
Beim 1999-2002 Pontiac Grand Am und Grand Prix können die Regler für Betriebsart und Gebläsedrehzahl separat ausgetauscht werden, falls Schäden auftreten. In solchen Fällen muss nicht die gesamte Bedieneinheit ausgetauscht werden.

1999-2002 Grand Prix	9363337
1999-2000 Grand Am	9363337
2001-2002 Grand Am	9380265
