Mise à niveau – Bornes électriques

Mise à jour – Injection électronique de carburant

État du plafonnier des Tracker

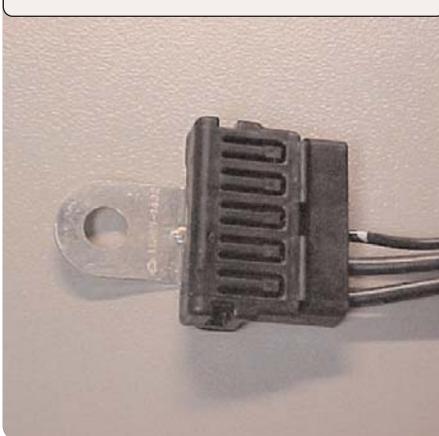
Connecteur G200

La cause la plus probable de ces défaillances regroupées est la connexion de masse commune, G200, qui se trouve derrière le panneau latéral d'auvent, côté conducteur. La masse G200 comporte une patte métallique argentée, qui se prolonge à partir d'un connecteur en plastique noir, le tout vissé dans la carrosserie. Retirer la vis et défaire les pattes du connecteur en plastique, ce qui permet d'enlever la partie argentée.

Il est possible à ce moment de sentir à quel point la prise des connecteurs de masse commune est solide sur les bornes de fil. Si toutes les extrémités de bornes sont desserrées sur les cosses respectives, la patte de masse se débranchera du connecteur.

S'ils manquent de tension, les circuits indiqués ci-dessus sont débranchés de la masse. Le plafonnier s'allume lorsque la portière est ouverte parce qu'il se fait une connexion de masse à chaque interrupteur de portière.

Les connexions de masse desserrées à l'intérieur du connecteur sont causées au moment de l'assemblage par le technicien qui tire sur les fils en tentant d'aligner les vis de fixation et en les enfonçant. Les lames de tension sont poussées vers l'extérieur et demeurent ouvertes, ce qui ne laisse aucune tension aux ressorts sur les cosses de masse.

Pour corriger cet état, retirez les bornes et les fils de leur cavité à l'aide d'un outil approprié. Inspectez la borne, vous verrez que les lames de tension sont bloquées ouvertes, au-dessus de deux arêtes dans la borne. Appliquez une légère pression à l'arrière de chaque lame de tension en la poussant sous les arêtes et en les remettant à leur position originale. Cela assure une meilleure prise à la cosse de masse. Remettez en place la cosse de masse et vérifiez la pression de la borne. Si elle fonctionne correctement, rassemblez la masse G200 et fixez-la à la carrosserie à l'endroit d'origine.
