Actualización de terminales eléctricas

Noticias Techline

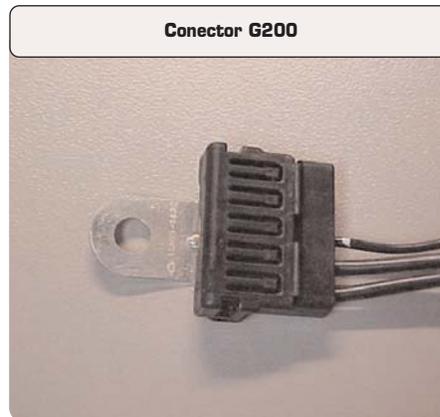
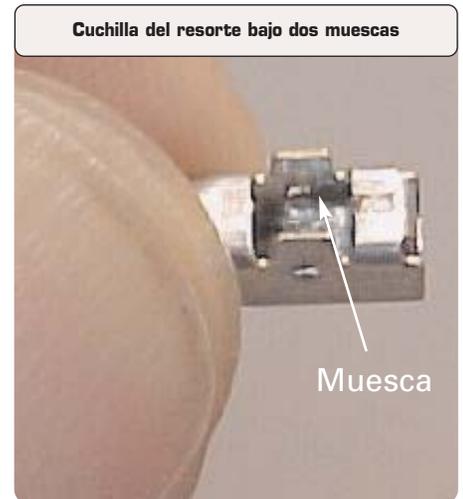
La causa probable de estas fallas combinadas es la tierra común, G200, que está localizada detrás del panel lateral del lado del conductor. La tierra G200 es una lengüeta de metal color plata, que se extiende desde un conector de plástico negro, que está atornillado a la carrocería. Retire el tornillo y libere las lengüetas del conector plástico, lo que permitirá retirar la porción plateada de la lengüeta.

En este punto podrá sentir qué tan bien están colocadas las terminales de los cables en las puntas de tierra comunes. Si los extremos de las terminales están sueltos en sus respectivas puntas de tierra, la lengüeta de tierra se caerá del conector. Sin la tensión apropiada, los

circuitos mencionados perderán la tierra. La luz de domo iluminará cuando esté abierta porque hará tierra con el interruptor de cada puerta.

Las conexiones a tierra sueltas al interior del conector se dan al momento del ensamblaje cuando se jalan los cables mientras se alinea el tornillo de sujeción. Las cuchillas del resorte se empujan hacia afuera, dejando sin tensión el resorte sobre las puntas de tierra.

Para corregir esta condición, retire las terminales y cables de sus cavidades, con la herramienta apropiada. Si mira la terminal, podrá notar que la cuchilla del resorte está abierta, sobre dos muescas en la terminal. Aplique una ligera presión a cada lado del la cuchilla del resorte, empujándola por debajo de las muescas, sujetando la cuchilla de tierra. Reinserte la punta de tierra para probar el agarre en la cuchilla de tierra. Si ya funciona correctamente, vuelva a ensamblar la tierra G200 y sujétela a la carrocería en su posición original.
