Über die Kriechstromentladung von Batterien

Techline-Neuigkeiten

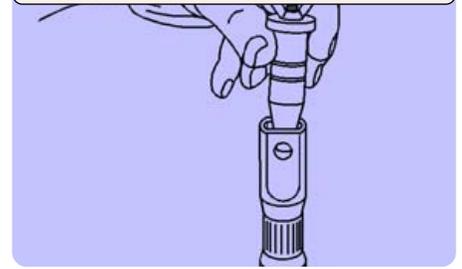
Manche Kunden beanstanden Klopfgeräusche vom Motorraum, die am Lenkrad fühlbar werden. Bei Wendemanövern mit niedriger Geschwindigkeit und auf unebenem Untergrund wird dies deutlicher bemerkbar.

Mitgelieferten Stopfen in die Zwischenwelle einschieben

Fett auf Wellennuten sichtbar

Bei den betroffenen Nfz die Lenkzwischenwelle ausbauen und den Distanzclip entfernen. Dann den Inhalt der im Satz gelieferten Spritze in das offene Ende der vollständig ausgezogenen Zwischenwelle einbringen. Stopfen in die Öffnung einsetzen und die Flügelmutter festziehen.

Mit dem verschlossenen Wellenende auf einer festen Oberfläche, zur Verteilung des Fetts die Welle zusammenpressen. Bei korrekter Schmierung sollte Fett über 13 mm auf den Keilnuten der Welle sichtbar sein.

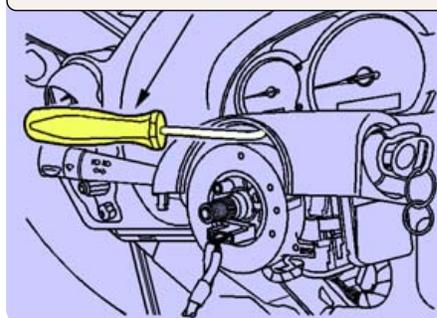
Wird der Schließzylinder, Zündschloss, beim 2001-02 Aztek und 2002 Rendezvous ausgetauscht, kann eine Beschädigung der Lenksäulenverkleidung oder des Blinker-/Mehrfunktionsschalters vermieden werden. Den Halter des Schließzylinders mit einer Ahle mit gebogener Spitze, Snap-On A173A, oder gleichwertig herunterdrücken.

Ahle zum Drücken des Halters

Verwendung der Ahle vermeidet, dass die Verkleidung so weit angehoben werden muss, dass Schaden entstehen könnte. Die Serviceanleitung, Dokument 633744, wurde aktualisiert und beschreibt jetzt diese Vorgehensweise.
