Generatorfunktion und Fehlersuche

Generatorfunktion und Fehlersuche	1
Welches Passwort soll ich verwenden?	1
Technik-Tipps	
Ansprechverhalten des Geschwindigkeitsreglers beim Tracter	2
Vibrationen beim Anfahren	2
Kein TCC-Befehl	3
Relais der Scheinwerferwaschanlage	5
Anzeige AUTO des HLK-Systems	6
Umgang mit Scheinwerfer-Streuscheiben	7
Class 2-Lernecke	2
Motoröl-Füllmengentabelle	4
Neue Klimaanlagestester jetzt lieferbar	5
Neue Handbücher mit Stromlaufplänen	6
Technical Assistance Tipps	
Quietschen/Klappern von der A-Säule	7
Klappern im Dachbereich	7
Metallisches Federrütteln	7
Workhorse Custom Chassis	7
Quietschen/dumpfes Geräusch von der Klimaanlage	7
Heckklappe/Scheibe verniegelt nicht	7
Hohe Bremsleuchte lose oder heruntergefallen	7
Service Bulletins	8

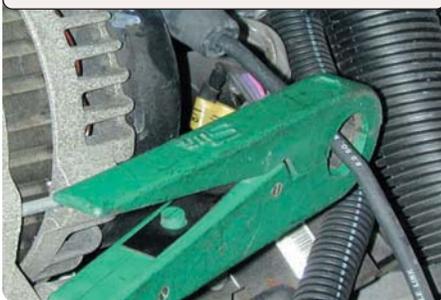
Beim Messen der vom Generator abgegebenen Stromstärke sicherstellen, dass Ampere Gleichstrom im an der Generatorklemme

B+ angeschlossenen Kabel gemessen werden und die Strommesszange vollständig geschlossen ist. Den Generatorstrom nicht an der Batterie messen. Außerdem auf korrektes Vorgehen bei der Spannungsmessung und ordnungsgemäße Funktion des Meters achten.

Korrekturer Anschluss der Strommesszange am Generator

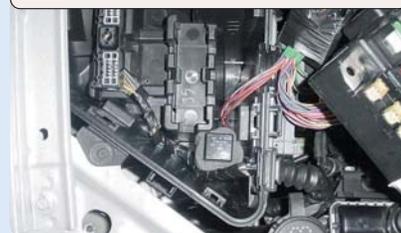
Relais-Einbauort bei frühen Fahrzeugen

Bei frühen Fahrzeugen mit Baudatum von Fz.-Ident.-Nr. 1G6DM57N030105858 ist das Relais der Scheinwerferwaschanlage über ein Zusatzkabel angeschlossen. Es ist unter dem Motorraum-Sicherungskasten an der vorderen linken Ecke des Kastens angebaut. Bei diesen Fahrzeugen ist ein Überbrückungskabel im Motorraum-Sicherungskasten zwischen den Steckplätzen 67 und 68 vorgesehen. Laut Schild im Motorraum-Sicherungskasten handelt es sich hierbei um den Einbauort für das Relais.

Das Überbrückungskabel stellt Batterie-Plus vom HDLP WASH C/B – OPT Unterbrecher für den schalterseitigen Eingangskreis zum Relais Scheinwerferwaschanlage bereit.

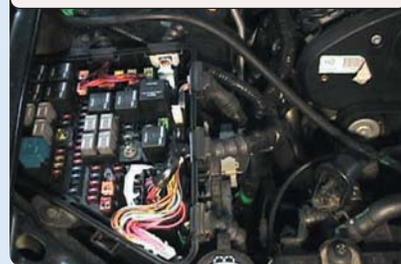
Relais-Einbauort bei neueren Fahrzeugen

Nach der angegebenen Fz.-Ident.-Nr. ist das Relais Scheinwerferwaschanlage im Motorraum-Sicherungskasten eingebaut. Hierbei handelt es sich um den auf dem Schild im Sicherungskasten angegebenen Einbauort für das Relais.

Die beiden Konfigurationen sind nicht gegeneinander austauschbar, aber funktional gleich. Für beide Konfigurationen dem in der Service-Anleitung angegebenen Vorgehen bei der Diagnose folgen. Bevor mit Diagnosearbeiten an einer funktionslosen Scheinwerferwaschanlage begonnen wird, sicherstellen, dass der Waschlüssigkeitsstand über der Min-Markierung liegt und die Scheinwerfer eingeschaltet sind.

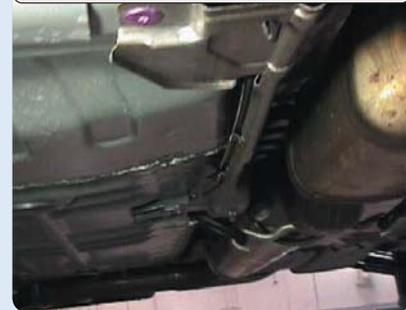
Kabelstrang in Vertiefung

Bei manchen Fahrzeugen des 2001-02 Buick Century und Regal, des Chevrolet Impala und Monte Carlo und des Pontiac Grand Prix kann die Verkabelung der Lambdasonde beschädigt sein. Es handelt sich dabei um den Motorkabelstrang, kabelstrangseitig vom hinteren Lambdasondenstecker. Die Kabel tragen eine Kunststoffummantelung.

Wärmt der Motor beim Betrieb auf oder kühlt er nach Abstellen ab, treten sich ändernde Druck- und Unterdruckverhältnisse in der Kabelummantelung auf. Im Verlauf dieser Zyklen kann Wasser buchstäblich in die Ummantelung gepumpt werden. Ist die Kabelisolierung nicht hundertprozentig in Ordnung, dann kann Wasser innerhalb der Kabelisolierung zur Lambdasonde oder zum PCM gelangen.

Beschädigung dieser Bauteile durch Wasser kann Absterben des Motors verursachen, allgemeine Probleme des Fahrverhaltens, Abspeicherung von P0141 (HO2S2-Heizung, Leistung) sowie andere Störungen.

Der Kabelstrang ist in einer Vertiefung verlegt, in der sich Wasser vom Verdampferablauf des HLK-Systems oder Regen- und Spritzwasser sammeln kann.

Bauteile mit Wasserschäden müssen ersetzt werden. Um ein erneutes Auftreten des Problems zu verhindern, ein Stück 5/8 Zoll Schlauch auf das Ablaufknie des Verdampfers aufstecken. Schlauch abwärts verlegen, so dass Wasser richtig ablaufen kann; ggf. mit Kabelbindern sichern.
