## Operación y solución de problemas del generador

GM TechLink es una publicación mensual para todos los técnicos y consultores de servicio de GM, que les brinda información oportuna para ayudarles a conocer mejor los productos de GM y mejorar el desempeño en los departamentos de servicio. Esta revista acompaña a la publicación GM Edge.

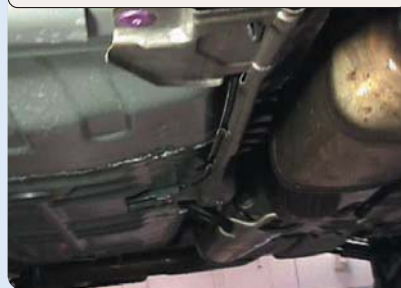
Árnés en canal

El daño por agua en estos componentes puede causar que el motor se amarre, problemas generales de maniobrabilidad, un código P0141 (Funcionamiento del calentador de HO2S2) y otras condiciones.

El arnés descansa en una canal que puede juntar agua del drenaje del núcleo evaporador del HVAC o del medio ambiente.

Debe reemplazar los componentes afectados por el agua. Para prevenir que vuelva a ocurrir el problema, coloque un tramo de manguera de 5/8-pulgadas en el codo de drenaje del A/C. Coloque la manguera de modo que el agua se drene adecuadamente y sujétela con las correas necesarias.

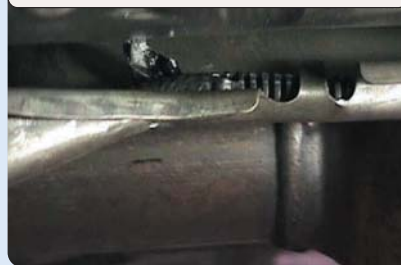
Ubicación del daño

En algunos vehículos 2001-02 de Buick Century y Regal, Chevrolet Impala y Monte Carlo, y Pontiac Grand Prix, podría estar dañado el cableado del sensor de oxígeno (O2). La ubicación es en el arnés del motor, del lado del arnés del conector del sensor de O2 trasero. Los cables están cubiertos por conduit plástico.

Cuando el motor está funcionando y se deja enfriar ocurren ciclos alternados en las condiciones de presión y vacío dentro del aislante del cable. Literalmente el agua puede ser bombeada al interior del aislante por estos ciclos de presión y vacío. Si llega a perforarse el aislante del cable, el agua viaja por dentro del aislante del cable hasta el sensor de O2 y el PCM.
