Erscheint monatlich für Kundendienstpersonal in GM Händlerbetrieben

Zündung mit Kompressionsdruck-Ermittlung

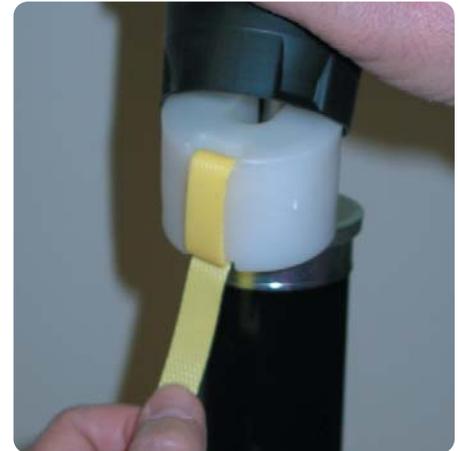
Bei ausgeschalteter Zündung stellen die Dämpfer relativ geringe Dämpfung bereit. Mithin werden die Fahrzeuge ab Werk mit eingefahrenen Dämpfern geliefert, wobei der Puffer gegen eine temporäre Kunststoffeinlage in jedem Dämpfer ansitzt.

TIPP: Die Einlagen müssen bei der Übergabevorbereitung des neuen Fahrzeugs entfernt werden. Nichtbeachtung führt zu Kundenbeanstandungen des Fahrverhaltens.

Zum Ausbau der Einlagen das Fahrzeug anheben, so dass die Räder frei herunterhängen. Hierdurch werden die Dämpfer ausgefahren.

Vorne das Rad in die zur Arbeitsseite gegenüberliegende Richtung drehen. Von unten nach oben hinter den Reifen greifen.

Hinten von unten nach oben hinter den Reifen greifen.

An jedem Rad die Staubschutzmanschette aus Gummi zusammendrücken. Zum Entfernen der Einlage an der gelben Lasche ziehen, dann die Einlage entsorgen.

TIPP: Nach dem Entfernen der Einlage die Staubschutzmanschette wieder nach unten ziehen, damit das Oberende des Dämpferrohrs bedeckt und vor Beschädigung geschützt ist.

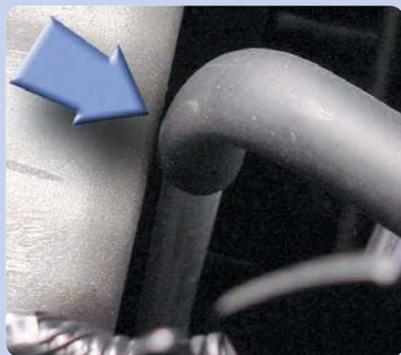
Bei manchen Fahrzeugen des 2002 Buick Century und Regal kann die A/C-Kältemittelleitung am Getriebeseitendeckel durchscheuern. Dies tritt möglicherweise erst mit 30 000 km Fahrleistung auf.

TIPP: Um dies zu vermeiden, diesen Bereich bei der Ablieferungsdurchsicht des Neufahrzeugs überprüfen.

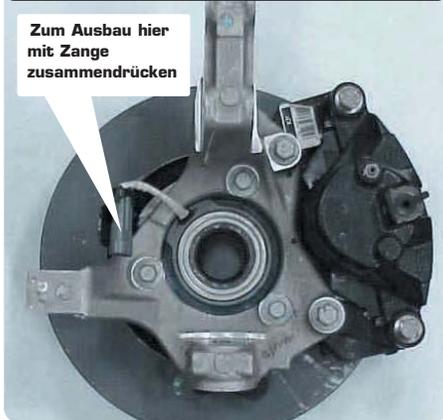
Verbinder an Halterung angeclipst

Zum Ausbau hier mit Zange zusammendrücken

Bei frühen Modellen wurde ein Edelstahlclip (SS) für den Kabelverbinder verwendet, der durch einfaches Ziehen von der Halterung abgebaut werden konnte. Bei neueren Modellen gelangt ein W-Clip zur Anwendung, der mit einer Zange ausgebaut werden muss.

TIPP: Clip der einen Form nicht durch einen der anderen Form ersetzen; die Clips sind nicht gegeneinander austauschbar.

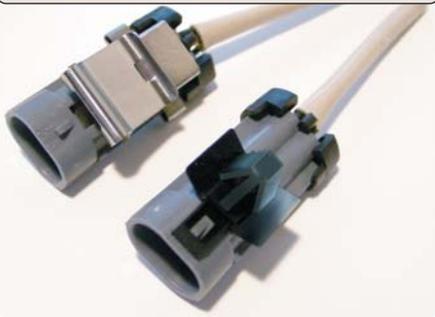
12429204 (alte Form mit SS-Clip, oben links) und 12429205 (neue Form mit W-Clip, unten rechts)

Beim Ersetzen eines Raddrehzahlsensors/ einer Radlagerbaugruppe (wegen Lagergeräuschen, WSS-Code usw.) müssen Sie ermitteln, welcher Sensortyp im Fahrzeug verbaut ist, und diesen durch einen Sensor gleichen Typs ersetzen. Einzelheiten siehe Teilehandbuch.

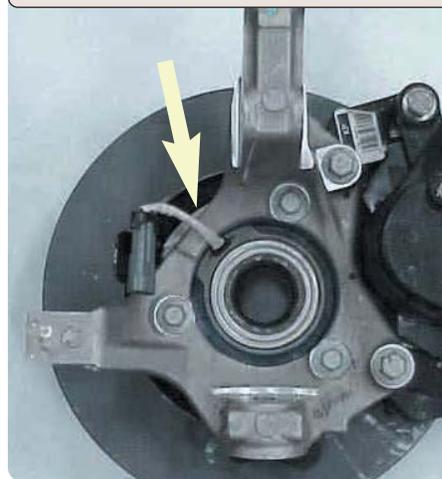
Als die Clips umgestellt wurden, wurde auch die Einbaulage des Sensors geändert. Sensoren mit dem alten SS-Clip wurden so eingebaut, dass das Kabel nahe der 6-Uhr-Stellung lag. Neue Sensoren mit W-Clip werden so eingebaut, dass das Kabel nahe der 2-Uhr- oder 10-Uhr-Stellung liegt, abhängig von der Einbauseite am Fahrzeug. Damit verläuft das Kabel entfernt von der Anbauposition des unteren Kugelgelenks, siehe Foto.

Einbaulage des Sensorkabels mit neuem W-Clip

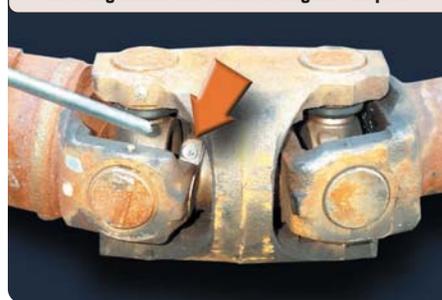
Bei manchen Nfz der MJ 1994-2002 – wie dem Chevrolet S-10 und dem GMC Sonoma mit L35 V-6 mit verlängerter Kabine – wird eine Gelenkwelle mit zwei Universalgelenken verwendet. Eine ähnliche Welle gelangt als Austauschteil beim 1999-2002 Sierra und Silverado mit Hinterradantrieb, Automatikgetriebe und verlängerter Kabine zum Einsatz. Vorzeitiger Verschleiß von Kugeln und Käfig am Wellengelenk kann zu Geräuschen und Vibrationen bei Fahrgeschwindigkeiten führen.

Vorzeitiger Verschleiß kann durch ungenügende Schmierung verursacht sein. Eine Schmierbohrung in jeder Gelenkgabel ist zu den normalen Intervallen im Fahrgestellschmierdienst zu schmieren.

Schmiernippel an der Gelenkgabel des Wellengelenks mit nadelförmigem Adapter

adapter benötigt, z.B. Plews/Stant 99-009 oder 05-025, vor Ort beschaffbar. Fahrgestell-Schmiermittel Teile-Nr. 12377985 (88901242 in Kanada) oder gleichwertig verwenden. Das Schiebegerlenk ist ebenfalls an der Nutung zu schmieren. SI 2000 wird dahingehend aktualisiert, dass die Gelenkwelenschmierung mit aufgenommen wird.

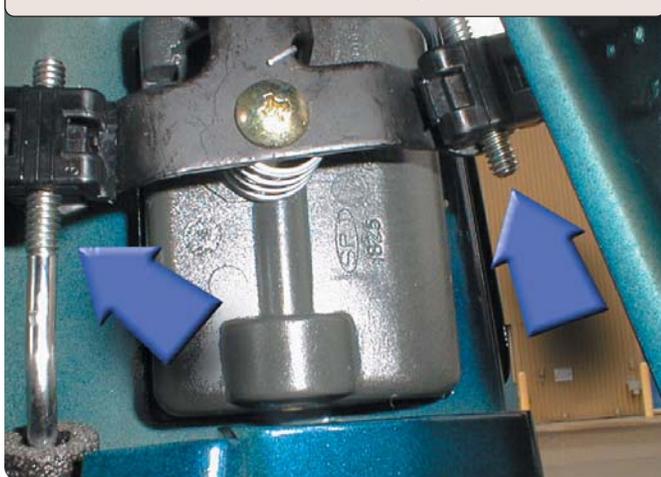
Oberer und unterer Stangenclip

Eigner mancher Fahrzeuge des 1996-2002 S-10 und Sonoma mit verlängerter Kabine beanstanden möglicherweise hohen Kraftaufwand beim Öffnen oder Bruch des Handgriffs der dritten Tür. Grund hierfür kann falscher Einbau des Halteclips und/oder Festhängen am oberen Schloss sein.
