Elektronisch gesteuerte Lüfter-Viskokupplung

Techline-Neuigkeiten

GM TechLink ist ein monatlich erscheinendes Magazin für alle GM Mechaniker / Kundendienstberater und enthält aktuelle Produkt-Informationen, um die Leistungsfähigkeit der Service-Abteilung zu verbessern. Dieses Magazin ergänzt die Publikation GM Edge.

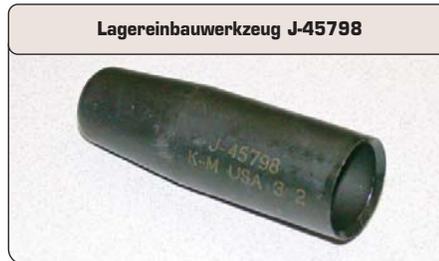
In einigen Fällen wird beim 1999-2002 Sierra oder Silverado 2500HD und 1500HD Pickup ein Lenksäulenklappern beanstandet, besonders beim Einparken mit niedriger Geschwindigkeit.

Hierfür wurde der neue Segmentwellen-Lagersatz 26099860 herausgebracht. Der Satz enthält ein Lager, Schmiermittel und Anleitungen.

TIPP: Das neue Lager wird von Hand aufgepasst.

TIPP: Für den Einbau muss das Werkzeug J-45798 genutzt werden, um Beschädigung der Lagerdichtung zu vermeiden. Dieses Werkzeug wurde separat geliefert.

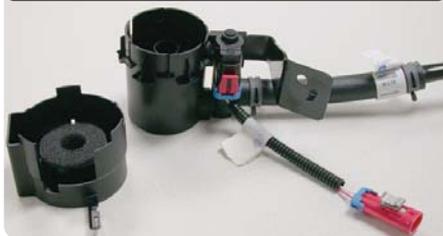
EVAP-Entlüftungsschlauch mit Filter

Bei einigen Fahrzeugen der 1999-2002 Chevrolet und GMC C/K Pickupmodelle kann DTC P0446 abgespeichert werden. Zu einer Verengung oder Blockierung im EVAP-Entlüftungsschlauch kann es kommen, wenn das Fahrzeug unter staubigen Bedingungen wie in Landwirtschaft oder Bergbau betrieben wird.

Um hier Abhilfe zu schaffen, gibt es jetzt ein Wartungsverfahren und ein Austauschteil. Demnächst wird ein Bulletin veröffentlicht. Nachfolgend ein Überblick.

Zuerst die Diagnose für P0446 durchführen, um die Ursache für dessen Vorliegen zu bestätigen. Dann den Behälterentlüftungsschlauch des EVAP-Systems durch jenen mit Teile-Nr. 15086426 ersetzen. Dieser Schlauch besitzt verbesserte Filtrierleistung und einen auswaschbaren Filtereinsatz.

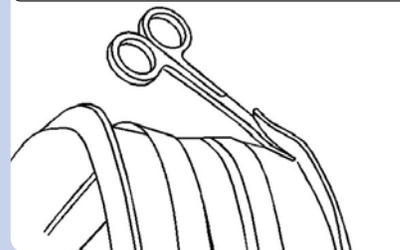
Schneiden einer Entlastungskerbe

Bei einigen Fahrzeugen des 1999-2002 Chevrolet Tracker kann beanstandet werden, dass die Vorderfenster beim Schließen sich langsam bewegen, hängen oder in der Führung nach vorn kippen.

Ursache ist erhöhte Reibung im vorderen Scheibenführungskanal aufgrund einer Engstelle im Dichtgummi. Im gerade herausgegebenen GM Service Bulletin 02-08-64-004 wird eine Abhilfe beschrieben, indem eine Entlastungskerbe in den Dichtgummi geschnitten wird.

Sollte der vordere Abschnitt des Führungskanals verschlissen sein, diesen durch ein Neuteil ersetzen. In der Produktion wurde für den Tracker im März 2002 ein neuer Führungskanal mit Kerbe eingeführt, der auch bald als Wartungsteil zur Verfügung steht. Bis das Wartungsteil mit Kerbe auf Lager ist, wird einfach in das vorhandene Neuteil gemäß Anleitung im Bulletin eine Entlastungskerbe geschnitten.

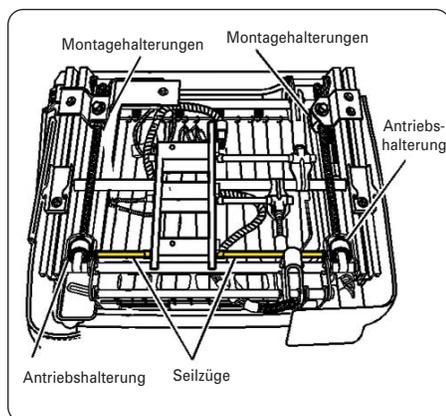
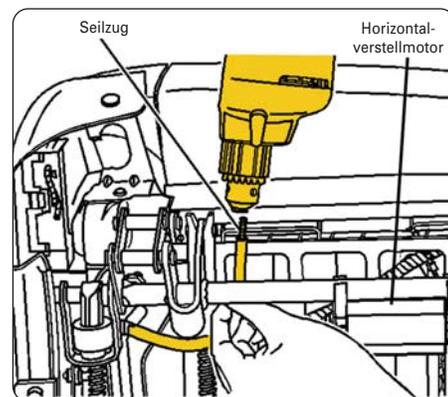
Horizontalverstellung (vorwärts/zurück) auf einer Seite funktionslos

Verstellung arbeitet ungleich

Vorher verbogenen Seilzug ausbauen und auf Beschädigung prüfen. Beschädigten Seilzug ersetzen, wenn Teile lieferbar werden. Alle Seilzüge auf gerade Ausrichtung überprüfen.

Motorhalterung auf Beschädigung prüfen, wo sie an die vordere Stange angebaut ist. Sitzverstellung bei Beschädigung austauschen.

Die beiden hinteren Antriebsmotoren auf verbogene Seilzüge prüfen. Einen verbogenen Seilzug ausbauen und auf Beschädigung prüfen. Beschädigten Seilzug ersetzen, wenn Teile lieferbar werden.

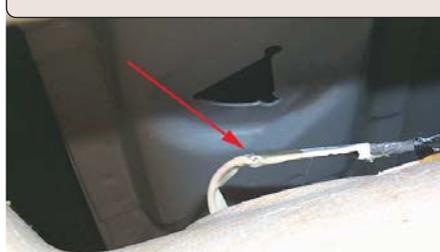
Einbau der Kabel, Dachhimmel entfernt

Diese Funktionsstörungen können durch einen Masseschluss oder eine Unterbrechung in den Kabeln zur Beleuchtung der Make-up-Spiegel in den Sonnenblenden verursacht sein, Stromkreis 1732. Diese Kabel können hinter dem Dachhimmel scheuern. Ist die Leistungssicherung durchgebrannt, kann eine falsche Diagnose zum unnötigen Austausch des BCM führen. Beim Ausbau der Sonnenblende nicht die Blende auf dem Schwenkarm beschädigen; diese ist nicht separat lieferbar.
