Erscheint monatlich für Kundendienstpersonal in GM Händlerbetrieben

## Tipps zum Laden von Batterien

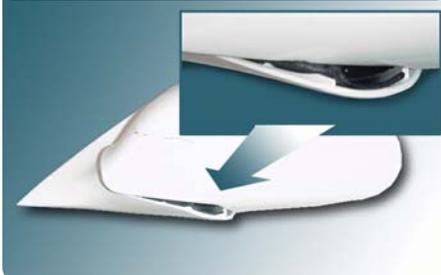
### Spiegeldichtung außer Einbaulage

Bei der Montage wird der Spiegel mehrmals umgeklappt. Die Trennflächendichtung kann sich dadurch auffalten und aus Einbaulage kommen, was Kundenbeanstandungen über Windgeräusche nach sich zieht.

Zur Überprüfung der Dichtung nach unten beugen und gerade auf die Trennflächenlinie blicken. Ist die Dichtung über die gesamte Länge der Linie nicht sichtbar, den Spiegel nach innen oder außen klappen.

Dann mit einem nicht metallischen Werkzeug vorsichtig die Dichtung neu positionieren. Spiegel in die Ausgangsstellung zurückbringen.
