Mise à jour de la trousse de réparation des bornes

Nouvelles Techline

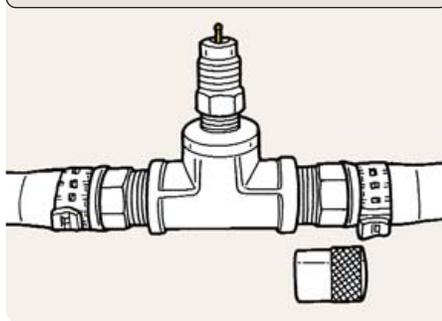
Vérification de la valve Schrader

Ensuite, inspectez la valve Schrader. Si le centre de l'obus dépasse la valve au-delà de la valve même, resserrez l'obus de valve jusqu'à ce qu'il affleure, à l'aide d'un outil approprié. Enfin, remettre en place le capuchon de la valve Schrader.

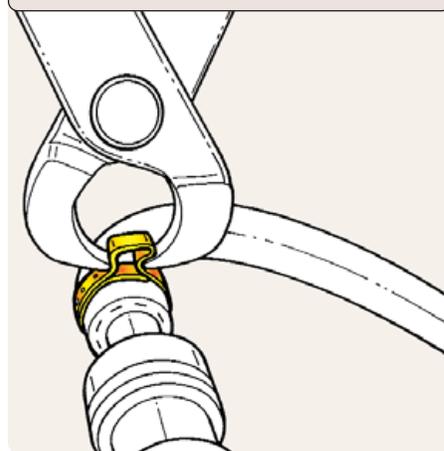
Sertissage des pinces Oetiker

Des colliers de serrage Oetiker sont utilisés sur les quatre raccords de boyau. Il se peut que ces colliers :

- Manquent
- Soient installés mais non sertis

- Soient mal sertis

Vous devez inspecter les raccords de boyau, installer les colliers qui manquent et serrer/resserrer tous les colliers à l'aide de l'outil J-43218 ou pince à serrer équivalente pour colliers de serrage Oetiker, afin d'assurer que les quatre colliers sont sertis solidement.

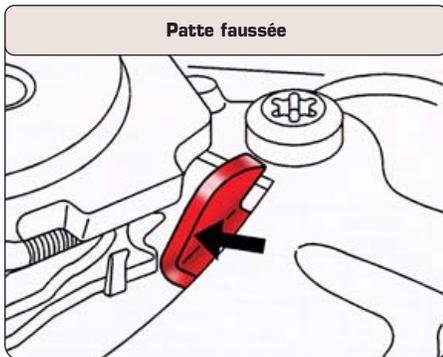
Les propriétaires de certaines Buick Century et Regal, Chevrolet Impala et Monte Carlo, Oldsmobile Intrigue ou Pontiac Grand Prix 2002 peuvent passer le commentaire que les essuie-glace s'immobilisent à la verticale.

Cela peut être causé par une patte d'immobilisation faussée sur le support du moteur d'essuie-glace.

Si la patte est faussée, il faudra installer un nouveau bras de renvoi du moteur d'essuie-glace no 12494832 et un nécessaire de réparation du support de moteur 88958149 (88958260 au Canada). Les instructions se trouvent dans le bulletin 02-08-43-002.
