Erscheint monatlich für Kundendienstpersonal in GM Händlerbetrieben

## Aktualisierung – Reparatursatz für Anschlüsse

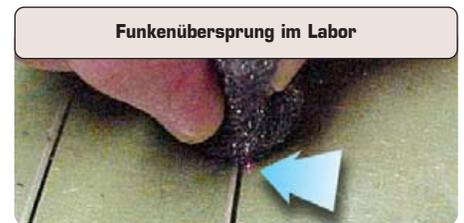
Ursache für Empfangsverlust/schlechte Qualität können Unterbrechungen in den Heckscheiben-Heizdrähten sein. Die Heizdrähte zunächst auf Vorhandensein von Kratzern überprüfen. Feine Risse können sich mit der Zeit bilden und lassen sich auf ersten Blick nur schwer erkennen. Beim Impala ist ein möglicher Ort einer der drei unteren Drähte auf der Fahrerseite, ca. 385 mm innenseitig von der Sammelschiene. Beim Monte Carlo wurden bislang keine typischen Auftretensorte ermittelt.

**TIPP:** Es kann ein Diagnosewerkzeug gefertigt werden, indem Stahlwolle zu einer 5 cm langen Litze lose zusammengedreht wird. Bei eingeschalteter Heckscheibenheizung die Stahlwolle LEICHT über die Heizdrähte streichen. Überbrückt die Stahlwolle eine Unterbrechung im Heizdraht, ist ein Funke zu sehen und die Interferenzen beim Radioempfang verschwinden.

Wenn Sie eine Heizdraht-Unterbrechung finden, reparieren Sie diese. Greifen Sie auf SI auf die benötigten Informationen wie folgt zu:

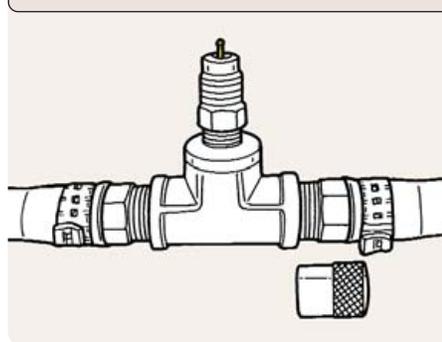
### Prüfen des Schrader-Ventils

Als Bestandteil des Spezialwerkzeug-Satzes für den 2003 Pontiac Vibe wurde vor kurzem ein Kraftstoffdruck-Prüfmanometeradapter, J-42982, ausgeliefert. Damit kein unter Druck stehender Kraftstoff freigesetzt wird, muss dieses Werkzeug potenziell repariert werden.

An vier Anschlussenden werden Oetiker-Schellen verwendet. Diese Schellen können:

- fehlen
- vorgesehen aber nicht gecrimpt worden sein
- falsch gecrimpt worden sein

Als nächstes muss das Schrader-Ventil geprüft werden. Falls die Mitte des Ventileinsatzes über die Aufnahme hinausragt, muss mit einem geeigneten Werkzeug der Ventileinsatz festgezogen werden, bis er bündig sitzt. Abschließend die Kappe des Schrader-Ventils wieder aufsetzen.

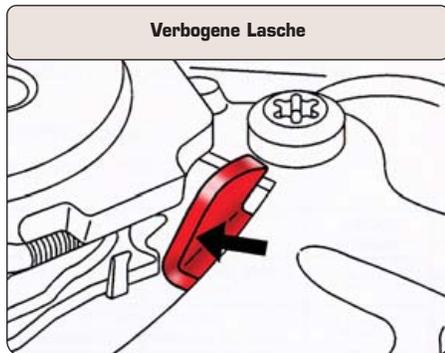
Bei manchen Fahrzeugen des 2002 Buick Century und Regal, Chevrolet Impala und Monte Carlo, Oldsmobile Intrigue oder Pontiac Grand Prix kann es dazu kommen, dass die Scheibenwischer in senkrechter Stellung (Außenstellung) parken.

Dies kann durch eine verbogene Parklasche auf der Halterung des Scheibenwischermotors bedingt sein.

Sollte die Lasche verbogen sein, muss ein Wartungssatz Wischermotor-Kurbelarm (12494832) und Halterung – Wischermotor (88958149) (88958260 in Kanada) eingebaut werden. Anleitungen finden sich im Bulletin 02-08-43-002.
