Actualización de kit de reparación de terminales

Noticias Techline

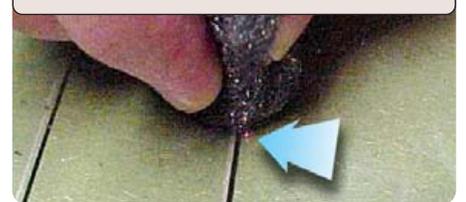
Demostración de la chispa en el laboratorio

Esta condición podría ser el resultado de una rotura en la rejilla del desempañante trasero. Comience por inspeccionar la rejilla en busca de rayones. Podría haberse desarrollado una fina grieta con el tiempo y no estar visible. En los Impala, una posible localización es una de las tres líneas inferiores de la rejilla, del lado del conductor, aproximadamente a 385 mm (15 in.) del borde interno de la barra de bus. No se han especificado localizaciones específicas en el Monte Carlo.

CONSEJO: Puede hacer una herramienta de diagnóstico amarrando una fibra de acero en una varilla de 2 pulgadas. Con el desempañante encendido, pase la fibra de acero LIGERAMENTE sobre las líneas de la rejilla. Cuando la fibra haga un puente en el espacio en la rejilla, emitirá una chispa visible y eliminará la estática en el radio.

Si puede localizar una ruptura o grieta en la rejilla, repárela de acuerdo con los procedimientos del SI, siguiendo esta ruta:

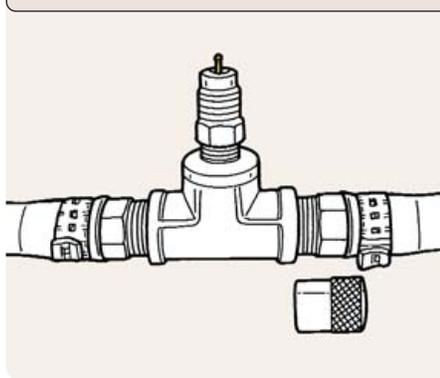
Verificación de válvula Schrader

Segundo, inspeccione el mecanismo de válvula Schrader. Si el centro del núcleo de la válvula sobresale de la junta de la válvula, apriete el núcleo de la válvula hasta que este al borde, usando una herramienta adecuada. Finalmente, reinstale el tapón de la válvula Schrader. the valve core until it is flush, using a suitable tool. Finally, reinstall the Schrader valve cap.

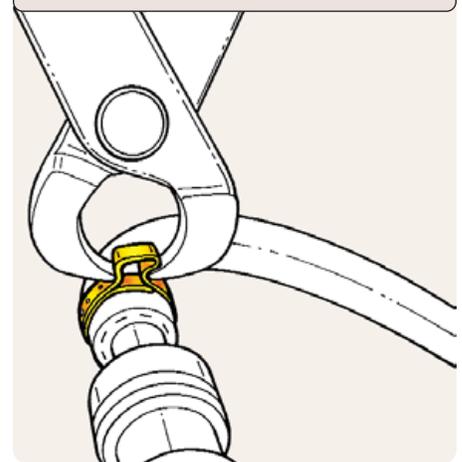
Prensado de abrazadera Oetiker

Las abrazadera Oetiker se usan en cuatro puntas de unión de la manguera. Estas abrazaderas podrían:

- estar faltantes
- estar instaladas pero no prensadas
- estar prensadas incorrectamente

Debe inspeccionar las juntas de manguera, instalar las abrazaderas faltantes, y prensar todas las abrazaderas usando la herramienta J-43218 o herramienta de empalme equivalente para abrazaderas Oetiker, para asegurarse de que las cuatro abrazaderas están bien prensadas.

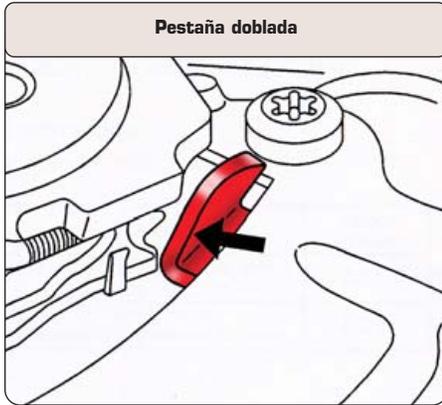
Limpiaparabrisas detenidos en posición vertical

Los propietarios de algunos modelos 2002 de Buick Century y Regal, Chevrolet Impala y Monte Carlo, Oldsmobile Intrigue, o Pontiac Grand Prix podrían comentarles que los limpiaparabrisas se detienen en posición vertical (retorno).

Esto podría estar causado por una pestaña doblada en la ménsula del motor del limpiaparabrisas.

Si la pestaña está doblada, necesitará instalar un nuevo brazo de marcha del motor de limpiadores 12494832 y un kit de servicio de ménsula del motor 88958149 (88958260 en Canadá). Las instrucciones se incluyen en el boletín 02-08-43-002.

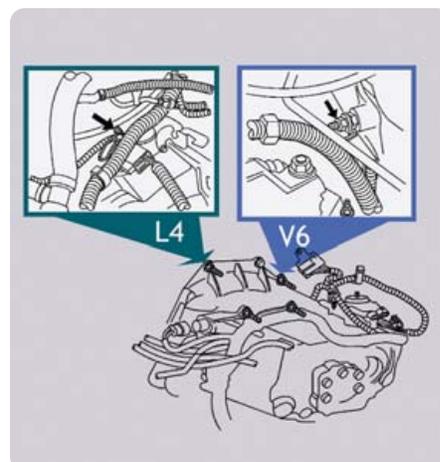
Los propietarios de algunos modelos 2002 Oldsmobile Alero y Pontiac Grand Am con motor 2.2L (LN2) o 3.4L (LA1) podrían experimentar problemas de maniobrabilidad intermitentes. Estos pueden incluir que se encienda el indicador de Próximo Servicio al Motor y uno o más códigos de diagnóstico (DTCs) del PCM.

Esta condición podría estar causada por una conexión a tierra G103 que esté floja o suelta. Para corregirla, consulte el boletín de reciente aparición 02-08-45-002 y siga el procedimiento para instalar una arandela plana (n/p 15650963) en el perno de tierra G103 para tener una fijación adecuada del ojal.
