Erscheint monatlich für Kundendienstpersonal in GM Händlerbetrieben

## Quadrasteer™-Hinterradlenkung eingeführt

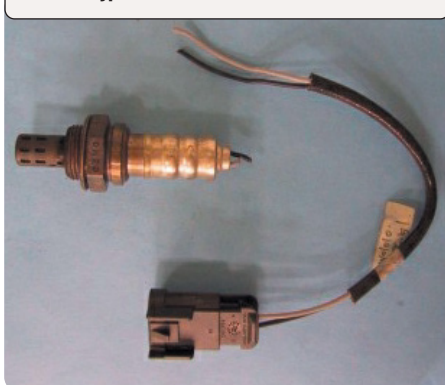
len, waren bei 7 Sonden die Anschlusskabel an oder nahe der Durchführung durchtrennt worden. Weil während des Ausbaus ein konventioneller Steckschlüssel verwendet worden war, waren bei 9 weiteren Sonden die Kabel gerissen oder beschädigt. Eine Untersuchung war nicht möglich, was den Zielsetzungen des Rücksendeprogramms im Rahmen der Garantie völlig zuwiderlief.

Typisches durchtrenntes Kabel

Es steht eine Reihe von Spezialwerkzeugen und geschlitzten Steckschlüsseln für den Lambdasonden-Ausbau zur Verfügung, mit denen Anschlusskabel nicht beschädigt werden. Falls Platz vorhanden ist, kann auch ein gekröpfter Schlüssel genutzt werden. Für den Einbau der neuen Lambdasonde wird ein geeignetes Werkzeug benötigt; dessen Nutzung auch beim Ausbau sorgt dafür, dass es zu keinen Kabelschäden kommt.

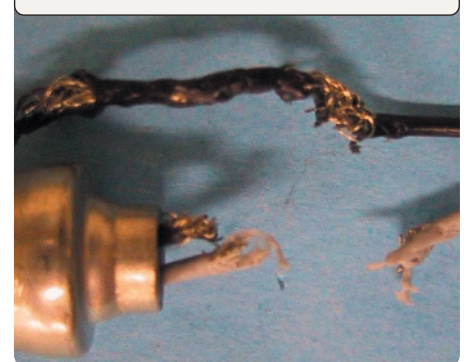
Gerissenes Kabel durch Verwendung des falschen Schlüssels
