## Commande magnétique de stabilité

### Sommaire

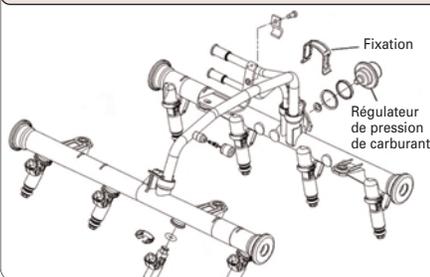
### Rampe d'alimentation L59

La rampe d'alimentation L59 est réalisée dans un matériau spécial résistant à la dégradation causée par le carburant E85. Des vis taraudeuses spéciales maintiennent en place le circuit de liaison de carburant. Ne pas déposer ces vis. Les reposer créerait de nouveaux filetages, détruirait les filetages précédents et entraînerait un risque de panne. C'est pourquoi la rampe d'alimentation droite, la rampe d'alimentation gauche et le tuyau de liaison de carburant sont uniquement disponibles comme ensembles complets.

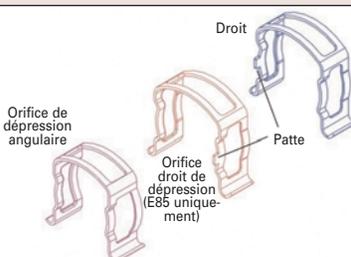
### Fixations de régulateur de pression de carburant

Trois régulateurs de pression différents sont utilisés cette année. Chacun est maintenu en place sur sa rampe d'alimentation par une fixation unique. Le diamètre de la fixation et la dimension de fenêtre sont différents pour chacun. Utiliser la fixation adéquate pour garantir un bon maintien du régulateur de pression de carburant. Remarquer les étiquettes d'identification sur les côtés de deux des fixations.

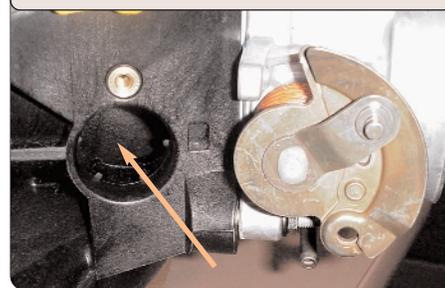
### Orifice RGE

En outre, la production des nouveaux IAFM pour les moteurs n'ayant pas besoin d'un système RGE comprendra un orifice RGE bouché. Tous les collecteurs de remplacement pour 2002 auront un orifice RGE ouvert. Si le collecteur à remplacer n'a pas de RGE, poser le bouchon et la vis fournis, en se conformant aux instructions comprises dans l'emballage de la pièce.
