## Stratégie de diagnostic

## Nouvelles Techline

## Installation de traverses de galerie de toit redessinées

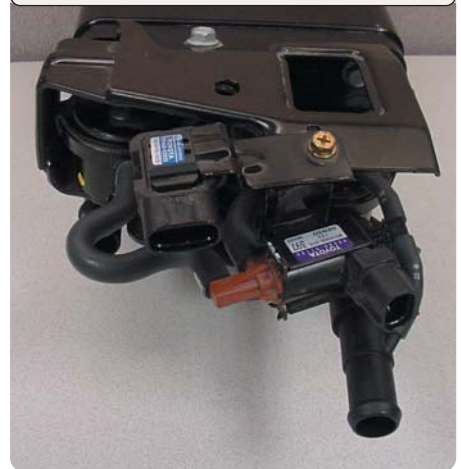
Vérifiez aussi que le débit d'air dans la soupape est correct. Pendant le contrôle de débit d'air, raccordez un boyau à l'orifice d'entrée, l'air doit sortir par l'orifice de sortie. Lorsqu'on commande l'ouverture de la soupape, l'air doit s'y écouler. Lorsqu'on ferme la soupape, il ne doit pas s'écouler d'air.

**Soupape de commutation de pression du système EVAP.**

La soupape de commutation de pression du système EVAP est fixée à la cartouche d'évaporation par une seule vis. Ne pas remplacer l'ensemble de la cartouche. On peut remplacer la PSW seulement. Le numéro de pièce de la soupape est le 94859365.

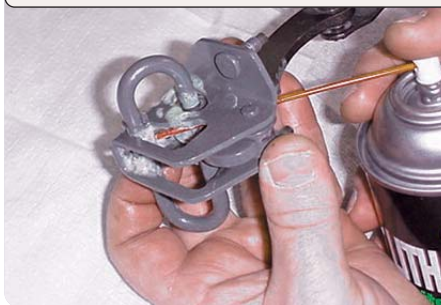
Les propriétaires de certaines Alero, Grand Am et Malibu 2001-2002 peuvent se plaindre de craquements ou de crissements lorsqu'ils ouvrent ou ferment une ou plusieurs portières du véhicule.

Biellette retirée pour montrer l'endroit à lubrifier.

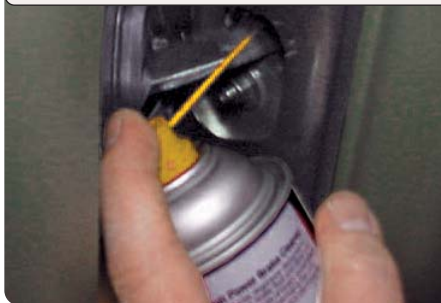
Lubrification de la sellette de biellette de retenue.

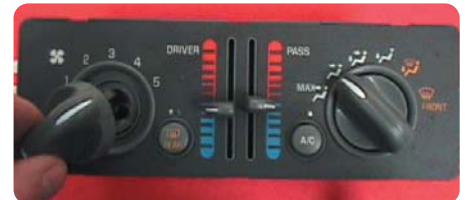
Dans les Grand Am et Grand Prix 1999-2002 de Pontiac, les boutons de commande de mode ou de vitesse de soufflante peuvent être remplacés individuellement, s'ils sont arrachés ou cassés. Il n'est pas nécessaire de remplacer toute la commande dans de tels cas.
