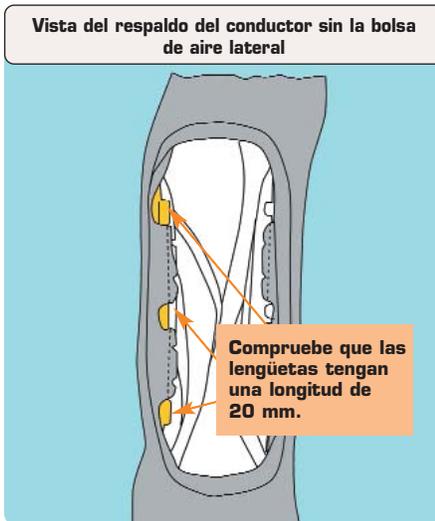
Se han implementado muchas mejoras durante la producción del modelo del año 2001 para eliminar esta condición. Para corregir un vehículo que muestre esta condición, compruebe el ancho de la ranura del bisel (las ranuras localizadas en el borde delantero del bisel) y reemplace esta parte si es de 7.94 mm (5/16 pulgada) o mayor. El nuevo bisel, con número de parte 88951498, tiene un ancho de ranura de 4.76 mm (3/16 pulgada).

A continuación, mida las lengüetas en el refuerzo plástico de las vestiduras del asiento que se engancha en las ranuras del bisel, localizadas en el borde delantero de la abertura de la vestidura, para determinar si el vehículo tiene la vestidura revisada. La vestidura revisada tiene una longitud de la lengüeta de 20 mm. Deberá reemplazar la

vestidura del asiento si la lengüeta es más corta que esto.

Finalmente, retire la calza de plástico blanco que podría localizarse entre la estructura del asiento y el bisel. Ya no se requiere esta calza cuando se usan el nuevo bisel y la nueva vestidura.

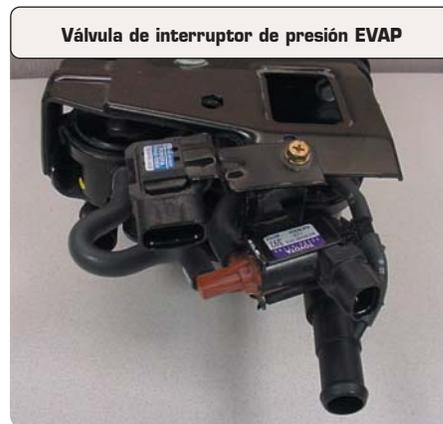
La válvula de interruptor de presión podría estar defectuosa. Debe escuchar un ruido de clic cuando encienda la PSW y la apague usando el Tech 2. Si no puede escuchar el sonido de clic, asegúrese de que haya 12 voltios en el solenoide y que el PCM está suministrando la tierra al circuito cuando encienda la válvula. Si los lados de energía y control del solenoide funcionan adecuadamente, reemplace la válvula de interruptor de presión.

También verifique que el aire fluya a través del PSW correctamente. Cuando realice la prueba de flujo de aire, conecte una manguera al puerto interno y el aire deberá salir por el puerto de salida. Cuando la válvula se activa, debe fluir aire a través de la válvula. Cuando la válvula está apagada, no debe fluir aire por la válvula.

La válvula de interruptor de presión del sistema EVAP esta unida al cánister del evaporador por un solo tornillo. No reemplace toda la unidad del cánister. Puede reemplazar el PSW por separado. El número de parte para la válvula es 94859365.

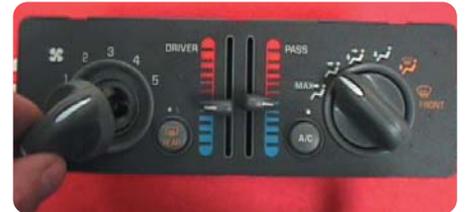
En los Pontiac Grand Am y Grand Prix 1999-2002, el control de modo o la persilla de control de velocidad del ventilador pueden reemplazarse individualmente si la perilla se quiebra o se rompe. No es necesario cambiar toda la cabeza de control en estos casos.

1999-2002 Grand Prix	9363337
1999-2000 Grand Am	9363337
2001-2002 Grand Am	9380265
