## Neues über Elektrik-Verbinder

## Techline-Neuigkeiten

GM TechLink ist ein monatlich erscheinendes Magazin für alle GM Mechaniker / Kundendienstberater und enthält aktuelle Produkt-Informationen, um die Leistungsfähigkeit der Service-Abteilung zu verbessern. Dieses Magazin ergänzt die Publikation GM Edge.

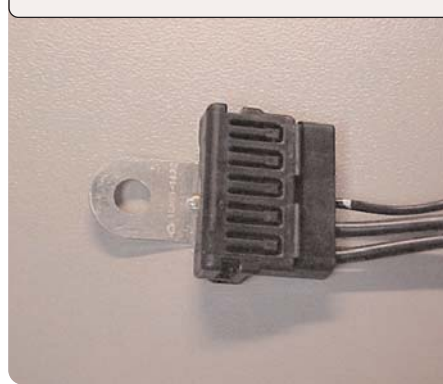
Verbinder G200

Beim 1999 – 2002 Chevrolet Tracker kann beanstandet werden, dass die Innenleuchte nicht arbeitet (außer beim Öffnen einer Tür), die Verzögerungsschaltung nicht arbeitet, das Tagfahrlicht nicht funktioniert.

Wahrscheinliche Ursache für diese Kombination von Fehlfunktionen ist der gemeinsame Massepunkt G200 hinter dem Einstiegsblech auf der Fahrerseite. Beim Masseanschluss G200 handelt es sich um eine silberfarbene Ringöse, die aus einem schwarzen Verbinder aus Kunststoff herausragt und an die Karosserie angeschraubt ist. Schraube herausschrauben und die Nasen am Kunststoffverbinder lösen; jetzt kann die silberfarbene Ringöse abgenommen werden.

Zu diesem Zeitpunkt ist zu fühlen, wie gut die Kabelstecker die Steckerklingen der Ringöse halten. Sitzen alle Kabelstecker lose auf den jeweiligen Klingen der Ringöse, fällt die Ringöse aus dem Verbinder. Ohne genügenden Halt verlieren die genannten Stromkreise ihren Masseanschluss. Die Innenleuchte wird bei

Loose Masseverbindungen im Verbinder entstehen bei der Montage, wenn an den Kabeln gezogen wird, während die Befestigungsschraube angesetzt und eingeschraubt wird. Die Federklammern werden nach außen gedrückt und hängen geöffnet fest, so dass keine Federkraft auf die Klingen der Ringöse einwirkt.

Um dies richtigzustellen, Klemmen und Kabel mit geeignetem Werkzeug aus ihren Aufnahmen nehmen. Bei Draufsicht auf den Verbinder kann gesehen werden, dass die Federklammer offen über den beiden Graten am Verbinder hängt. Auf die Rückseite jeder Federklammer leichten Druck aufbringen und diese unter die Grate in die Ausgangsstellung schieben, so dass die Klingen der Ringöse erfasst werden. Klingen der Ringöse wieder einschieben, um den Halt im Verbinder zu prüfen. Ist der jetzt zufriedenstellend, den Masseanschluss G200 wieder zusammenbauen und am ursprünglichen Ort an der Karosserie festschrauben.

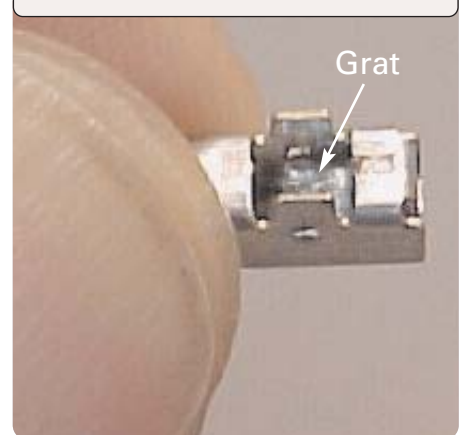
Federklammer unter den 2 Graten

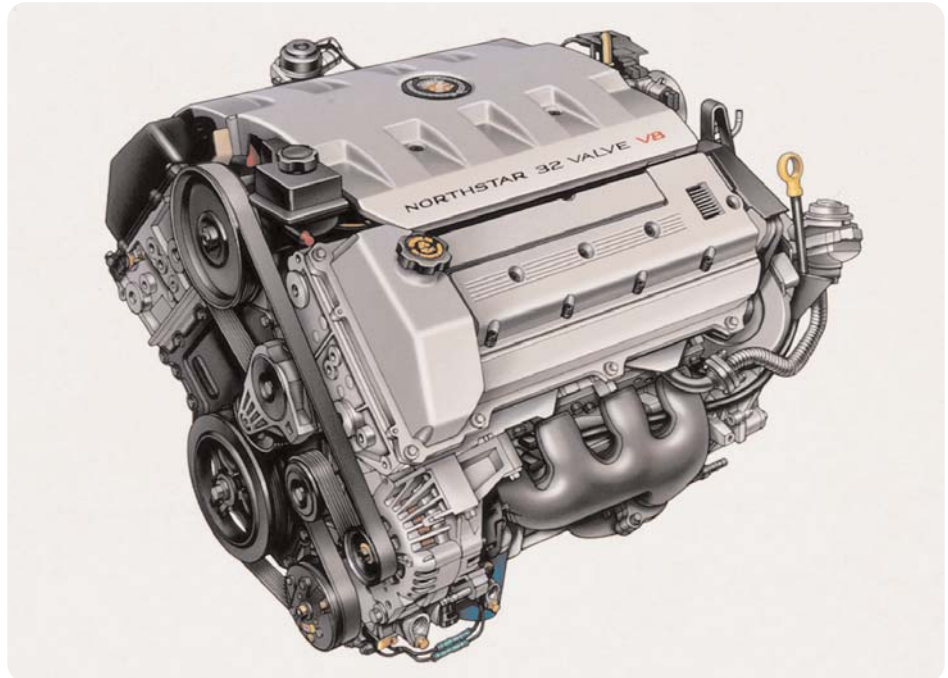
Einer der Hauptgründe für hohen Ölverbrauch sind Verbrennungsrückstände, die sich an Kolbenringen aufbauen und dazu führen, dass Ringe in den Ringnuten festsitzen. Festsitzende Ringe streifen das Öl nicht mehr effektiv von der Zylinderwand ab und das Öl verbrennt im Verbrennungsprozess.

Der mehrstufige Prozess wird im noch zu veröffentlichenden Bulletin beschrieben. In Kürze: Mit dem Werkzeug J-45076 bringen Sie Kolben- und Ringreiniger 12378549 (88901334 in Kanada) durch die Zündkerzenbohrung in die warmen Zylinder ein. Nach 2-stündigem Einwirken saugen Sie den Reiniger aus dem Motor ab und wechseln das Motoröl. Dann bringen Sie mit dem Werkzeug J-45076 Ansaugsystem-Reiniger 12378552 (88901336 in Kanada) in Abgasrückführung und Drosselklappengehäuse ein.

Abschließend machen Sie eine 20-minütige Probefahrt, wechseln erneut das Öl, tauschen den Ölfilter aus und setzen die Ölwechselanzeige zurück.
