Traitement de l'épuisement parasite des batteries

Nouvelles Technline

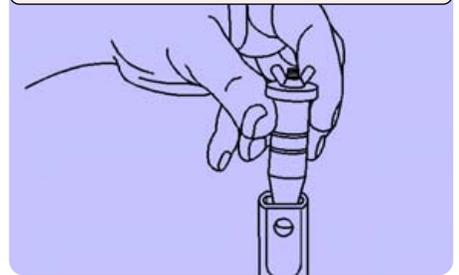
Certains clients peuvent se plaindre d'un bruit sourd sous le capot qu'ils peuvent sentir dans le volant. Ça peut être pire lorsqu'ils prennent un virage à faible vitesse sur des routes en mauvais état.

Insertion du bouchon fourni dans l'arbre intermédiaire

Sur les camions touchés, retirez l'arbre de direction intermédiaire du véhicule et enlevez la pince d'entretoise. Ensuite, appliquez le contenu de la seringue fournie avec le nécessaire dans l'extrémité ouverte de l'arbre intermédiaire pleinement déployé. Insérez le bouchon dans l'extrémité ouverte et serrez l'écrou à oreillettes.

Déposez l'extrémité bouchée de l'arbre sur une surface dure, comprimez l'arbre pour répartir la graisse. Une fois bien lubrifié, on doit apercevoir un trait de graisse de 13 mm (1/2 po) sur les cannelures de l'arbre.

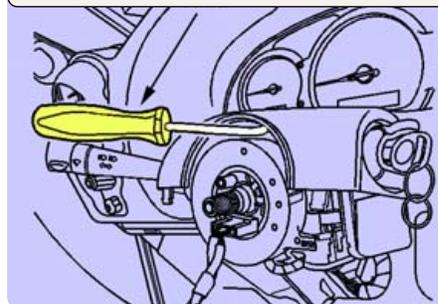
Utilisation de l'alène pour enfoncer l'élément de retenue

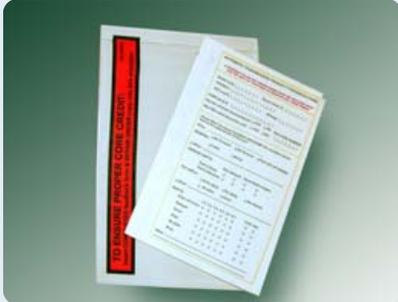
Nouveau formulaire de retour de transmission

Vous pouvez éviter ce petit inconvénient en remplissant tout simplement le formulaire de commentaires en entier et en le fixant à la caisse d'expédition. Vérifiez que vous avez bien expliqué pourquoi la transmission a été remplacée. Le service d'ingénierie utilisera ces renseignements pour effectuer une analyse des principales causes. Comme il est expliqué dans l'article ci-joint, ces données sont précieuses pour assurer l'amélioration constante du produit.
