Tratando con el drenado parasitario de la batería

Noticias Techline

Reactivación de la prueba en el puerto de servicio EVAP en el Tech 2

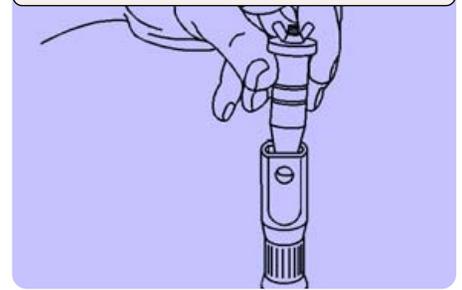
Algunos clientes podrían comentarle sobre un ruido de golpeteo bajo el cofre que puede sentirse en el volante. Las condiciones se notan más al dar la vuelta a baja velocidad en caminos con superficies difíciles.

La condición que se describe aquí se encuentra en el boletín 00-02-35-003A, y aplica a los modelos 1999-2002 C/K de pickup y utilitarios con dirección con rótula de recirculación.

Inserte el tapón en la flecha intermedia

En los camiones afectados, retire la flecha intermedia de la dirección y retire el espaciador de clip. Luego aplique el contenido de la jeringa que viene en el paquete en el extremo abierto de la flecha intermedia completamente extendida. Inserte el tapón en la abertura y apriete la tuerca de mariposa.

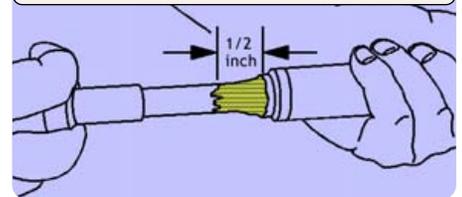
Grasa visible en las ranuras de la flecha

Con el extremo de la flecha tapado apoyado en una superficie rígida, comprima la flecha para diseminar la grasa. Cuando esté adecuadamente lubricada, deberá haber unos 13 mm (1/2 pulgada) de grasa sobre las ranuras de la flecha.

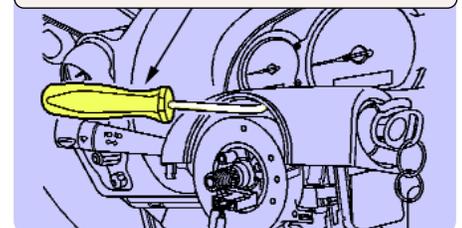
Uso de la lezna para empujar el retentor

hacia abajo el retentor del cilindro de cerradura.
