Fonctionnement et dépannage d'alternateur

Au cours des quelques dernières années-modèles, GM a amélioré la fiabilité de toutes ses lignes d'alternateurs en y installant de plus gros paliers, en utilisant de la graisse à plus haute température et en posant des diodes à haute température et à ajustement serré. Cependant, malgré que ces modifications techniques ont amélioré globalement les garanties d'alternateur, le nombre d'échanges de bons alternateurs a quand même augmenté. Une analyse récemment effectuée sur les alternateurs remplacés indique qu'environ la moitié était en bon état. Cette observation soulève certaines préoccupations au sujet du diagnostic approprié des alternateurs à bord du véhicule.

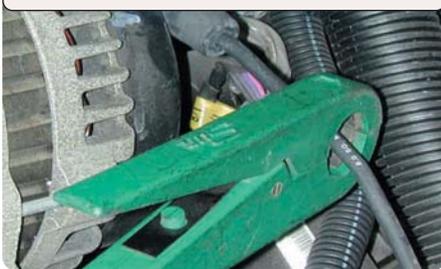
Connexion correcte de la sonde de courant à l'alternateur.

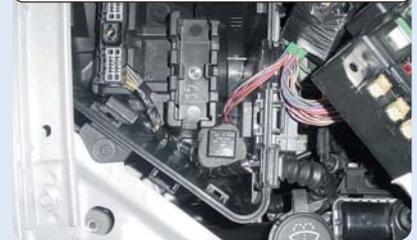
Emplacement du relais dans les premiers véhicules

Les véhicules produits avant le seuil de coupure NIV 1G6DM57N030105858, sont munis d'un relais de lave-phares branché à un faisceau de câblage éloigné. Celui-ci se trouve sous le bloc-fusibles sous le capot dans le coin avant gauche du boîtier du bloc-fusibles. Pour ces véhicules, un fil-cavalier se trouve dans le bloc-fusibles entre les cavités 67 et 68. Il s'agit de l'endroit indiqué pour le relais du lave-phares sur l'étiquette du bloc-fusibles sous le capot.

Le cavalier fournit une tension positive de batterie provenant du disjoncteur HDLP WASH C/B – OPT au circuit d'entrée latéral côté commutateur du relais des lave-phares.

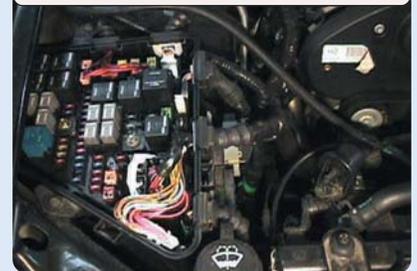
Emplacement du relais dans les véhicules subséquents

Après le seuil de coupure du NIV indiqué ci-dessus, le relais du lave-phares se trouve dans le bloc-fusibles sous le capot. Il s'agit de l'emplacement indiqué pour le relais du lave-phares sur l'étiquette du bloc-fusibles sous le capot.

Ces deux configurations ne sont pas interchangeables, mais fonctionnent de la même façon. Suivre les diagnostics publiés dans le manuel d'entretien pour ces deux configurations. Avant de tenter de diagnostiquer un lave-phares inopérant, vérifier que le liquide de lave-phares se trouve au-dessus du niveau minimum et que les phares sont ALLUMÉS.

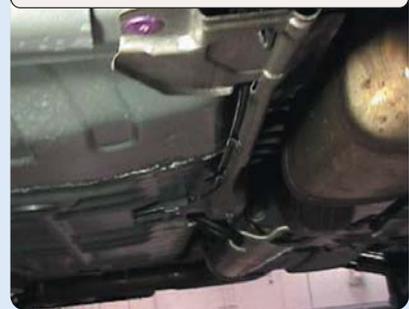
Faisceau dans le caniveau

Il se fait des états alternatifs de pression et de vide à l'intérieur de l'isolant des fils lorsque le moteur fonctionne puis est arrêté et se refroidit. Ces cycles de pression/vide peuvent littéralement pomper de l'eau à l'intérieur de l'isolant. Si l'isolant du fil est perforé, l'eau peut se déplacer à l'intérieur de l'isolant vers la sonde O2 et jusqu'au PCM.

Les dommages de ces composants que provoque l'eau, peuvent entraîner le calage du moteur, des problèmes généraux de conduite, un P0141 (Fonctionnement de chauffage HO2S2) et autres.

Le faisceau se trouve dans un caniveau où peut s'accumuler l'eau provenant du drainage du faisceau d'évaporation du radiateur de CVC ou de l'environnement.

Il faut remplacer les composants endommagés par l'eau. Pour empêcher que le problème ne revienne, raccorder une longueur de boyau de 5/8 de po au coude de drainage du climatiseur. Orienter le boyau vers le bas pour que l'eau s'égoutte de façon appropriée et l'immobiliser à l'aide d'une attache autoblocante.
