Allumage par détection de compression

Nouvelles Techline

Information d'entretien : nouveau et amélioré

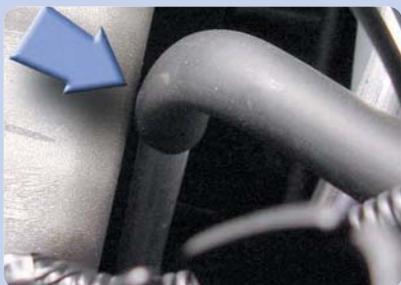
Canalisation de fluide de climatisation qui frotte

À bord de certains véhicules Century et Regal de Buick 2002, la canalisation de fluide de climatisation peut se percer par frottement sur la plaque de couverture latérale de la boîte-pont. Ceci peut se produire seulement après que le véhicule a franchi 20 000 milles (32 200 km).

CONSEIL : Pour éviter que cela se produise, vérifiez cet endroit pendant l'inspection avant livraison du véhicule neuf.

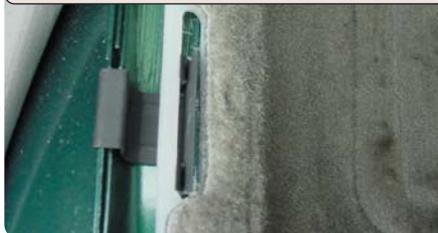
Tapis maintenu par la pièce de retenue

Marquer l'emplacement de la pièce de retenue sur le tapis. Puis, utiliser une brocheuse de garniture auto pour fixer la pièce de retenue au tapis. Utiliser trois broches galvanisées de 12 mm (1/2 po).

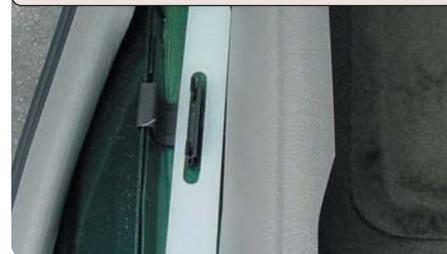
Pièce de retenue placée sur la pince

Accrocher la pièce de retenue sur la pince pour empêcher le tapis de se déplacer. Poser la garniture et la plaque de bas d'entrée afin de compléter la réparation.

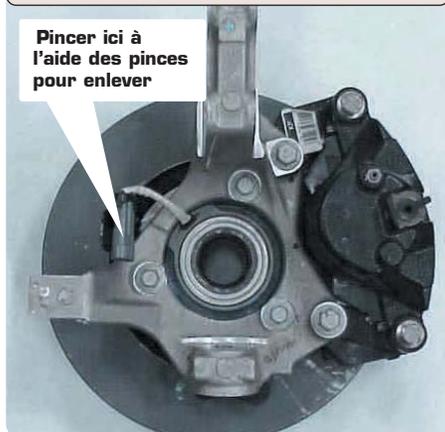
Un connecteur accroché à la patte

Pincer ici à l'aide des pinces pour enlever

Les véhicules de première production étaient équipés d'une pince en acier inoxydable sur le connecteur de câblage, que l'on pouvait enlever de la patte en la tirant. Plus tard, on utilise une pince en plastique de forme W que l'on peut enlever à l'aide de pinces ordinaires.

CONSEIL : Ne pas mettre l'un ou l'autre type de pince à la place de l'autre. Elles ne sont pas interchangeables.

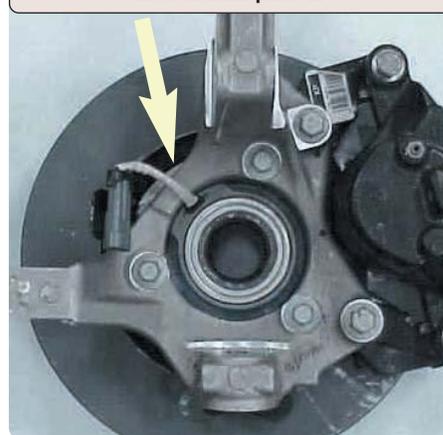
Lorsqu'on a changé les pinces, le sens de montage du capteur a aussi été changé. Les capteurs munis des anciennes pinces en acier inoxydable étaient montés avec le conducteur près de la position 6 heures. Les nouveaux capteurs avec la pince W sont montés avec le conducteur tout près de la position de 2 heures ou 10 heures, compte tenu du côté du véhicule sur lequel il est monté. Cela éloigne le fil de la fixation de rotule inférieure, comme l'illustre la photo ci-jointe.

Emplacement du fil de capteur avec nouvelle pince W

Lorsque vous remplacez un capteur de vitesse de rotation de roue / palier de roue (pour bruit de roulement, code WSS, etc.), il faut déterminer le type de capteur qui équipe le véhicule et remplacer par un dispositif de même nature. Vérifier le livre des pièces pour obtenir des détails.

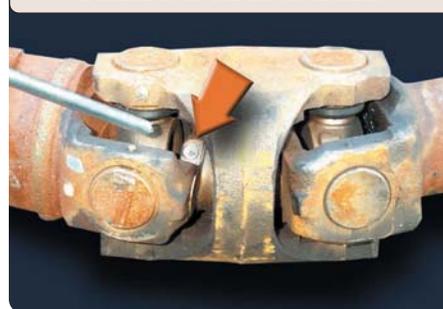
Applicateur pour godet graisseur et aiguille de croisillon et de fourche de cardans.

Vous devrez utiliser un adaptateur à aiguille pour pistolet-graisseur comme Plews/Stant 99-009 ou 05-025, disponible sur localement. Utiliser le lubrifiant pour châssis, no de pièce 12377985 (88901242 au Canada) ou l'équivalent. La fourche coulissante doit aussi
