Encendido por sensor de compresión (CSI)

Noticias Techline

GM TechLink es una publicación mensual para todos los técnicos y consultores de servicio de GM, que les brinda información oportuna para ayudarles a conocer mejor los productos de GM y mejorar el desempeño en los departamentos de servicio. Esta revista acompaña a la publicación GM Edge.

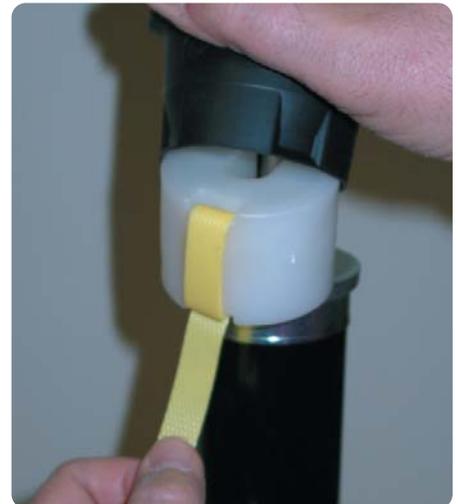
con la suspensión ajustada hasta que el tope hace contacto con un relleno plástico en cada amortiguador.

En cada rueda, comprima la manga cubrepolvo de goma. Jale la pestaña amarilla para retirar el relleno y deseche.

CONSEJO: Después de retirar el relleno, asegúrese de jalar hacia abajo la manga

cubrepolvo para cubrir el extremo superior del tubo de amortiguador para evitar que se dañe.

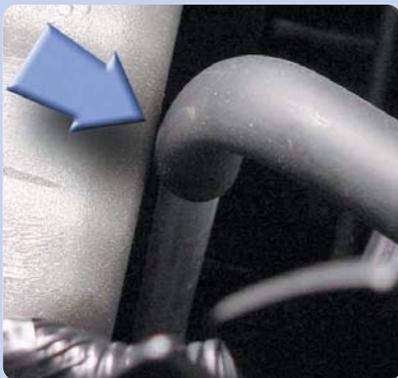
Línea de líquido de A/C que escurre

En algunos vehículos 2002 Buick Century y Regal, podría ocurrir que la línea de líquido del A/C se escurra a través de la cubierta del eje de transmisión. Esto no ocurrirá antes de que el vehículo tenga unos 32,000 kilómetros (20,000 millas).

CONSEJO: Para evitar esta condición, verifique esta área durante la inspección previa a la entrega de un vehículo nuevo.

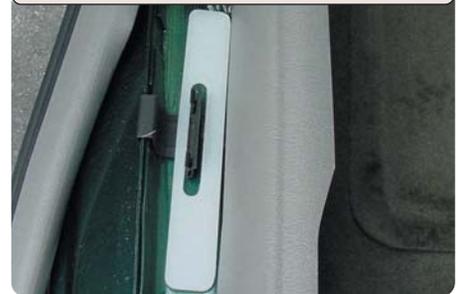
Retenedor sobre el sujetador

En algunos modelos 1997-2001 de Buick Century o Regal, la alfombra podrá estarse desprendiendo de debajo de la placa del estribo de la puerta trasera.

El número de parte 10414280 incluye dos retenedores de plástico, uno para cada lado. Dejando al descubierto el estribo, coloque un retenedor sobre el sujetador del estribo con la parte más ancha del retenedor hacia el centro del vehículo.

Marque la ubicación del retenedor en la alfombra. Luego utilizando una engrapadora de tapicero una el retenedor a la alfombra. Use tres grapas galvanizadas de 12 mm (1/2 pulg.).

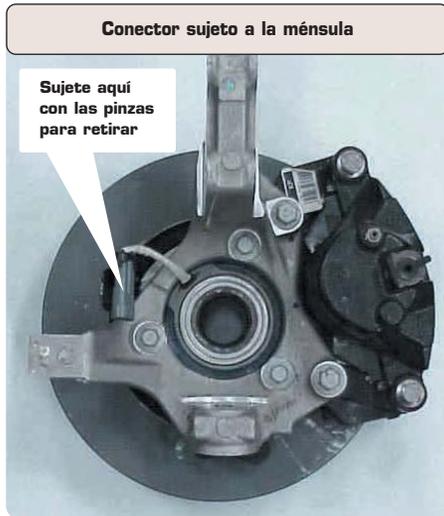
Conector sujeto a la ménsula

El cableado del sensor de velocidad en las ruedas es una cola de cochino de aproximadamente 100 mm de longitud (4 pulgadas), terminado en un conector. El conector se sujeta a una ménsula en la rótula de dirección. Durante el año del modelo 2001 se cambiaron los sensores.

Sujete aquí con las pinzas para retirar

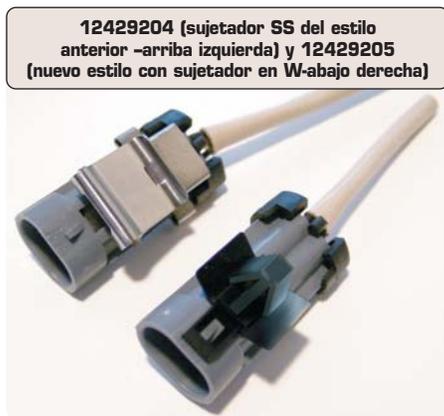
Los primeros vehículos en producción usaban un sujetador de acero inoxidable (SS) en el conector de cableado, que podía quitarse de la ménsula simplemente jalando. Luego la producción usó un sujetador de plástico en W, que requiere pinzas para quitarlo.

12429204 (sujetador SS del estilo anterior -arriba izquierda) y 12429205 (nuevo estilo con sujetador en W-abajo derecha)

CONSEJO: No reemplace un estilo de sujetador con el otro. No son intercambiables.

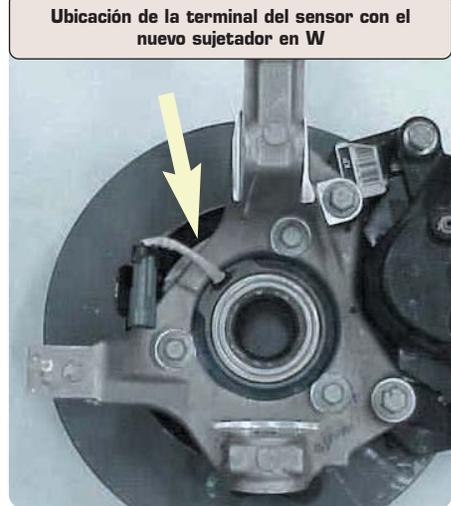
Ubicación de la terminal del sensor con el nuevo sujetador en W

Al momento de cambiar los sujetadores, también se cambió la orientación de montaje del sensor. Los sensores con el sujetador anterior SS se montaron con la terminal cerca de la posición de las 6:00 horas. Los nuevos sensores con el sujetador en W tienen montado el cable terminal cerca de las 2:00 ó de las 10:00, dependiendo del lado en que estén montados en el vehículo. Esto aleja la terminal de la junta inferior de rodamiento, como se muestra en la fotografía.

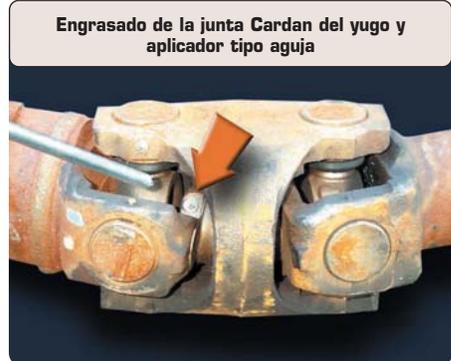
Engrasado de la junta Cardan del yugo y aplicador tipo aguja

El desgaste prematuro puede estar causado por una lubricación inadecuada. Debe lubricarse el conducto de grasa en cada yugo cruzado a intervalos normales de lubricación del chasis.

Necesitará un adaptador de tipo aguja para pistola de grasa como el Plews/Stant 99-009 o 05-025, disponibles localmente. Use lubricante para chasis N/P 12377985 (88901242 en Canadá) o equivalente. El yugo deslizable

también debe engrasarse en la junta. El SI 2000 será actualizado para incluir el servicio de lubricación de la flecha propulsora.
