Ventilateur à viscocoupleur à commande électronique

Nouvelles Techline

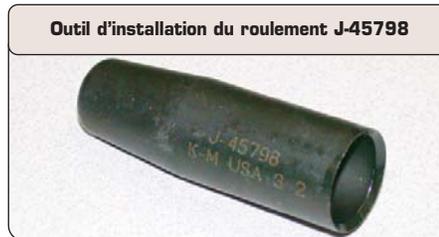
Les propriétaires de certaines camionnettes Sierra ou Silverado 2500HD et 1500HD de 1999 à 2002 peuvent se plaindre d'un bruit de cliquetis provenant de la colonne de direction, surtout lorsqu'ils manœuvrent à faible vitesse dans un stationnement.

Un nouveau nécessaire de roulement pour arbre de liaison 26099860 a été autorisé afin de répondre à ce problème. Le nécessaire contient un roulement, un petit contenant de lubrifiant et les instructions nécessaires.

CONSEIL : Le nouveau roulement présente un ajustement serré à la main.

CONSEIL : Afin de l'installer, vous devez utiliser l'outil essentiel J-45798 pour éviter d'endommager la bague d'étanchéité du

roulement. L'outil a été expédié séparément.

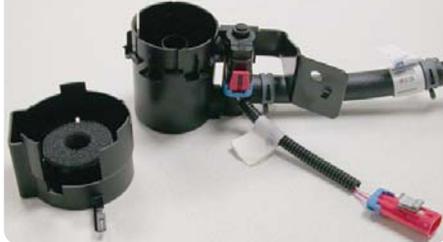
Ensemble de boyau de ventilation EVAP avec filtre

Certaines camionnettes C/K Chevrolet et GMC de 1999 à 2002 peuvent afficher un DTC P0446. Un chemin de ventilation EVAP encrassé ou bloqué peut se présenter lorsque le véhicule fonctionne dans un environnement poussiéreux, comme sur une ferme ou près d'une mine.

D'abord, effectuez le diagnostic pour un P0446 afin de confirmer l'état. Remplacez ensuite le boyau de ventilation de la cartouche EVAP par un boyau no de pièce 15086426. Cet ensemble présente une meilleure filtration ainsi qu'un élément filtrant amovible et nettoyable.

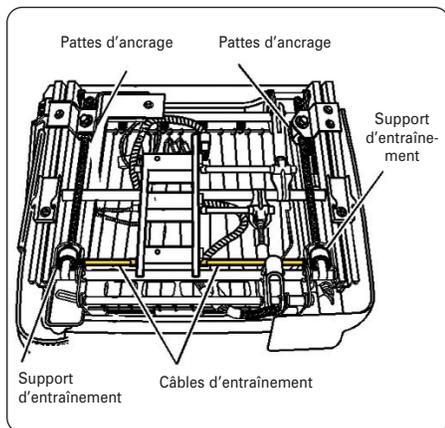
Le déplacement vers l'arrière et vers l'avant (déplacement horizontal) cesse de fonctionner d'un côté

Cela indique que l'un des câbles de commande s'est décroché. La commande horizontale a deux câbles qui se trouvent entre le moteur et une vis de commande de chaque côté du régleur. Si l'un ou l'autre câble est plié, l'une des extrémités se dégage du moteur ou de la vis d'entraînement.

Si le siège est équipé d'un sac gonflable, débranchez le SIR.

Étendez la main sous le siège avant, trouvez le câble faussé et tentez de le redresser.

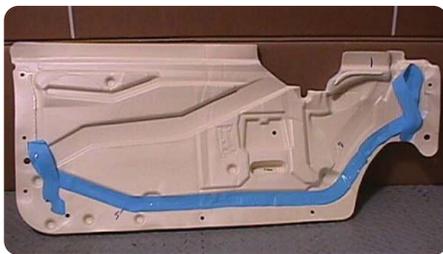
Un déflecteur d'eau nouveau style a été autorisé pour les Pontiac Grand Am et Oldsmobile Alero 2002. Cette nouvelle pièce remplace le déflecteur d'eau en plastique qui est fixé à l'aide d'un adhésif butylique. En production, le nouveau déflecteur d'eau en mousse moulée est installé en même temps que le panneau de garniture dans les trous d'alignement de la partie métallique de la portière à l'aide de fixations à broche et œilletons.

Une bande adhésive à même le déflecteur le colle au métal de la portière. Ce type de fixation permet d'assurer que le déflecteur est toujours bien centré et scellé à la portière. Ce déflecteur présente les avantages suivants, c'est-à-dire un meilleur contrôle de l'eau, une meilleure isolation acoustique et une installation et un ajustement améliorés.

Si vous retirez le panneau de garniture pour réparer les composants à l'intérieur de la portière, le déflecteur demeure en place. Pour accéder à la vitre, aux lève-vitres, aux verrous, aux tiges de verrouillage et autres composants d'intérieur de portière, il faut décoller en partie le déflecteur. Rabattre avec soin la partie supérieure du déflecteur, jusqu'à la ligne de pli

dans le déflecteur. Dans certains cas, il peut être nécessaire d'utiliser un bâtonnet de plastique pour décoller l'adhésif qui retient le déflecteur à la portière.

CONSEIL : Ne décollez pas la partie inférieure du déflecteur. La partie inférieure constitue un élément critique de gestion de l'eau. Si la partie inférieure du déflecteur n'est pas scellée à la portière, l'eau peut entrer dans le véhicule par le bas de la portière plutôt que détournée vers l'intérieur de la portière.
