## Ventilador de enfriamiento viscoso controlado electrónicamente

## Noticias Techline

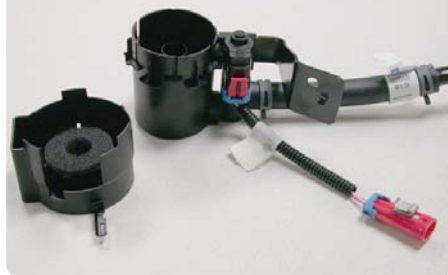
Unidad de manguera de ventilación EVAP con filtro

Algunos modelos 1999-2002 de pickup Chevrolet y GMC C/K podrían mostrar un DTC P0446. Puede ocurrir que se bloquee o se obstruya una ventilación en la trayectoria del EVAP cuando el vehículo es operado en un ambiente con demasiado polvo, como en granjas o en zonas mineras.

Primero, realice el diagnóstico del P0446 para confirmar la causa de la condición. Luego reemplace la manguera del depósito del EVAP con la parte número 15086426. Esta unidad tiene un filtro mejorado y un elemento removible que puede limpiarse.

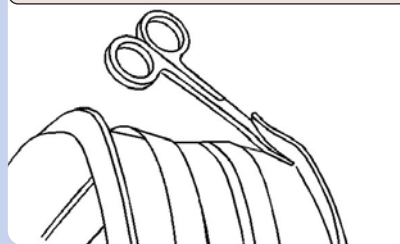
Corte de muesca para alivio

La causa es el aumento de fricción en la canaleta de la ventana delantera debido a un doblez en la goma. El Boletín de Servicio GM 02-08-64-004 ha sido recientemente liberado para comunicar una reparación para ayudar a liberar el doblez cortando una muesca en el canal de la goma.

En los casos en donde el área delantera de la canaleta de la goma está desgastada, reemplace la canaleta de la goma con una nueva parte. Se liberó una nueva canaleta con muesca en la producción de la Tracker a partir de marzo del 2002 y pronto estará disponible como parte de servicio GM. Mientras no esté disponible la parte de servicio con muesca, el procedimiento de corte es muy sencillo para hacer una muesca en la nueva parte de acuerdo con las instrucciones en el boletín de servicio.

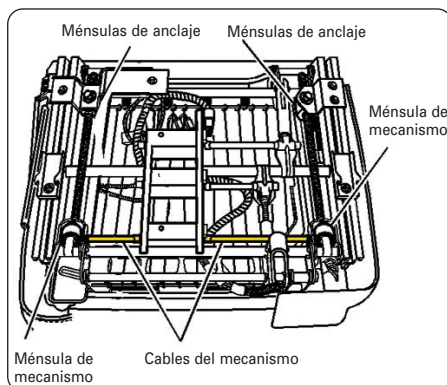
Esta es una indicación de que se ha desenganchado uno de los cables del mecanismo. El mecanismo horizontal tiene dos cables que se tienden entre el motor y un tornillo de tracción a cada lado del ajustador. Si cualquiera de los cables se dobla, se desenganchará uno de los extremos del motor o del tornillo.

Llegue por debajo del asiento delantero, localice el cable doblado y trate de enderezarlo.

Retire el cable que estaba doblado y revise que no haya daños. Reemplace los cables dañados si tiene la parte disponible. Revise que todos los cables del mecanismo estén derechos.

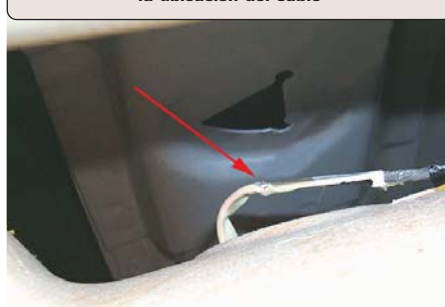
Se retira el toldo para mostrar la ubicación del cable
