## Conseils sur la charge des batteries

## Nouvelles Techline

## Contenu

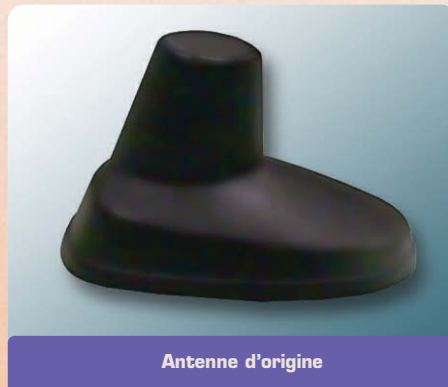
Antenne d'origine

L'antenne numérique est placée sur le toit à divers endroits, compte tenu du modèle. L'antenne a été mise à l'essai et validée dans sa position actuelle.

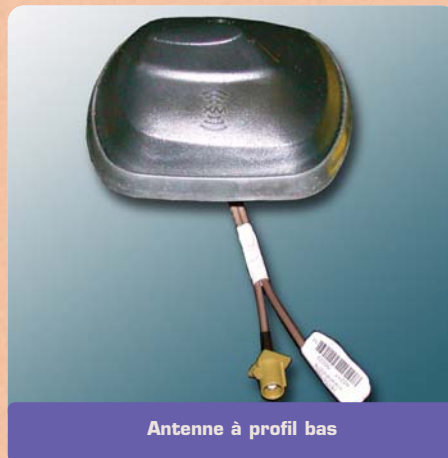
Antenne à profil bas

Deux antennes différentes sont utilisées en 2003. Les autos sont munies d'une antenne neuve à profil bas, alors que les camions utiliseront d'abord l'antenne originale plus haute. En vertu d'une modification en cours de production au cours de l'année-modèle 2003, les camions seront munis également de la nouvelle antenne basse.

**CONSEIL :** Ne tentez pas de déplacer l'antenne, il s'ensuivra une dégradation de la qualité de réception.

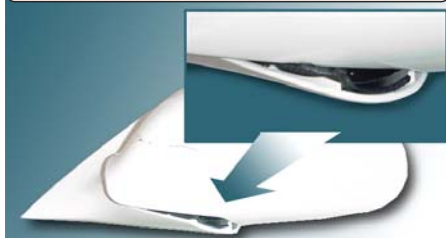
Joint de rétroviseur déplacé

Ensuite, utilisez un outil non métallique pour replacer doucement le joint. Remettez le rétroviseur à sa position normale.
