Una publicación mensual para los profesionales de la red de concesionarios de servicio GM

Consejos para carga de baterías

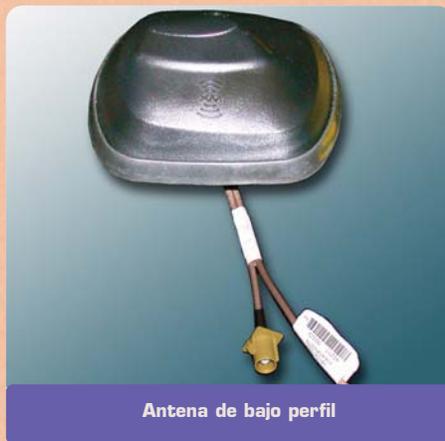
Antena de bajo perfil

Se encuentran en uso dos tipos de antenas para el 2003. Los automóviles usan un estilo de bajo perfil, mientras que los camiones usan el estilo telescópico original. En un cambio de corrida durante el modelo año 2003, los camiones cambiarán también al estilo de bajo perfil.

La tuerca debe apretarse a 3.5 Nm (31 lb pulg). La nueva antena de bajo perfil está sujeta por una arandela metálica que se expande cuando se aprieta el

perno de unión. El perno debe ser apretado a 6.0 Nm (53 lb pulg). No apriete de más para evitar dañar las partes.

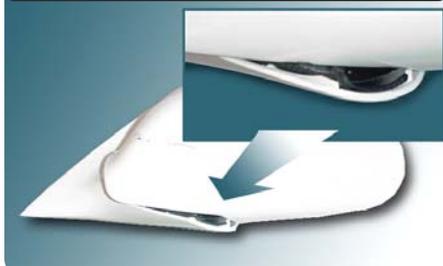
Junta del espejo plegable fuera de posición

Durante el ensamblaje, el espejo se dobla varias veces. La junta en la línea de doblez podría doblarse y salirse de su posición, conduciendo a un comentario del cliente acerca de un ruido de viento.

Para revisar la junta, doble hacia abajo y vea por la línea de doblez en línea recta. Si no puede ver la junta a lo largo de toda la línea de doblez, doble el espejo hacia adentro o hacia fuera.

Luego, utilice una herramienta que no sea metálica para colocar suavemente la junta en su posición. Regrese el espejo a su posición normal.
