## Was passiert beim Radio-Austausch?

## Fahrzeuge MJ2002 ohne Datenbus-Radio

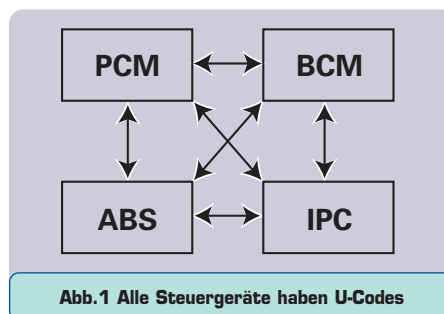
Abb.1 Alle Steuergeräte haben U-Codes

In diesem Szenario liegt höchstwahrscheinlich ein zeitweilig auftretender Kurzschluss an Masse oder Batterie vor.

D. Die U-Codes weisen auf mehrere andere Steuergeräte hin, nicht nur eines. Siehe Tabelle 1 und Abb. 1 als Beispiel.

Zur Instandsetzung muss der Kurzschluss an Masse oder Batterie ermittelt werden – einfacher gesagt als getan! Mit einem Fluke 87-Prüfer im Min/Max-Modus und dem Wackeln des Kabelsatzes kann das Problem aber gefunden und behoben werden.

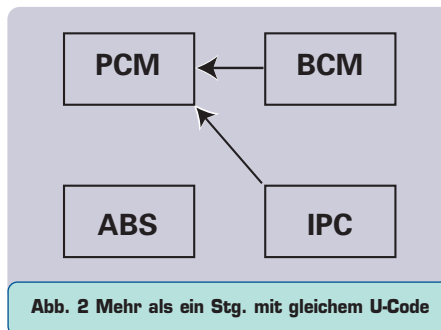
C. Der gleiche U-Code ist in zwei oder mehreren Steuergeräten abgelegt. Siehe Abb. 2.

Ist der gleiche U-Code in zwei oder mehreren Steuergeräten abgelegt, liegt es häufig am Ausfall der Kommunikation des betroffenen Steuergerätes mit dem Class 2-Datenbus. Haben z.B. IPC und BCM Code U1016 abgelegt, dann weisen sie beide auf das PCM hin. In solchen Fällen ist es wichtig, auf das Vorhandensein des gleichen Codes in mehreren Steuergeräten hin zu prüfen.

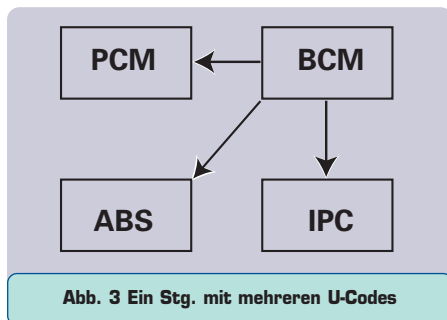
In einem Steuergerät liegen mehrere U-Codes vor, und in keinem anderen Steuergerät liegen U-Codes vor. Siehe Tabelle 3 und Abb. 3. Von den drei Szenarien ist dieses oft am schwierigsten zu

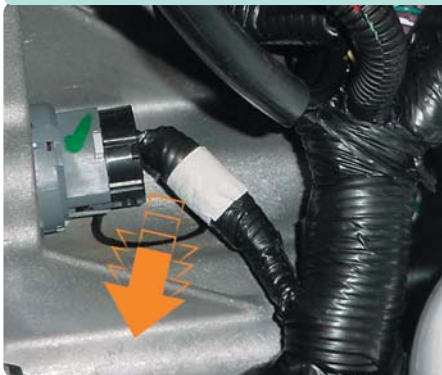
Aztek Stecker und seitliche Last

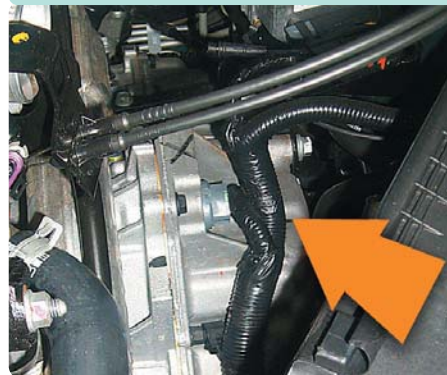
Falsch verlegter Kabelsatz
