¿Qué pasa cuando se cambia un radio?

Noticias de Techline

Desmitificando el Diagnóstico Clase 2

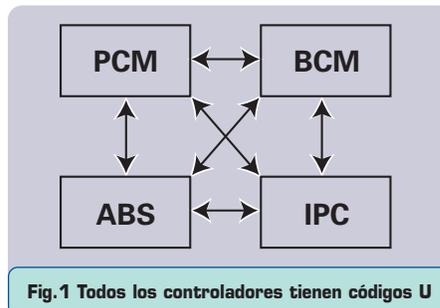
Fig.1 Todos los controladores tienen códigos U

En este escenario la fuente del problema es casi seguramente un corto intermitente a tierra o a corriente.

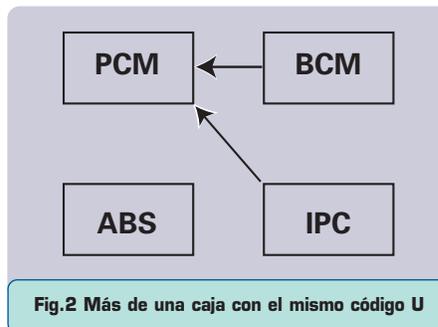
Fig.2 Más de una caja con el mismo código U

Cuando vea el mismo código U almacenado en más de una caja, la mayoría de las veces se debe al hecho de que el controlador al que apunta el DTC ya no puede comunicarse en el bus de la Clase 2. Por ejemplo si el IPC y el BCM tienen almacenados ambos el U1016 entonces el IPC y el BCM están tratando de apuntar al controlador que presenta la falla, en este caso el PCM. Es muy importante que bajo estas condiciones usted busque los códigos U comunes almacenados en diferentes controladores.

Para corregir el problema en este escenario, usted necesita saber cuál es el controlador que no puede comunicarse en el bus de Clase 2, pero su trabajo detectivesco probablemente ya le haya dado un sospechoso. Es cuestión ahora de decidir por qué el controlador no se puede comunicar: no hay corriente, no hay tierra, hay un circuito de Clase 2 abierto, hay una señal incorrecta del modo de energía o el controlador tiene fallas.

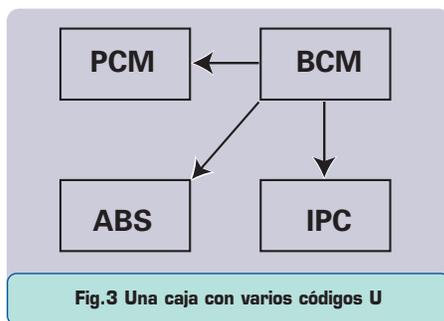
Existen varios códigos U almacenados en un solo controlador; no hay otros controladores con códigos U almacenados. Vea la Tabla 3 y la Figura 3. De los tres escenarios este es el más difícil de diagnosticar, así que una buena comprensión de lo que está sucediendo aquí es crítica. Los siguientes elementos usualmente están presentes en este escenario.

debería estarlo, el problema es normalmente una falla dura. La falla puede estar causada por un corto a corriente en el circuito de alimentación del encendido del controlador afectado, a una retroalimentación de energía a través de otro componente, o puede ser un problema al interior del controlador mismo, mientras el controlador no pueda apagarse. Esto puede confirmarse comparando quién se está comunicando en la posición de MARCHA contra quién se está comunicando en APAGADO.

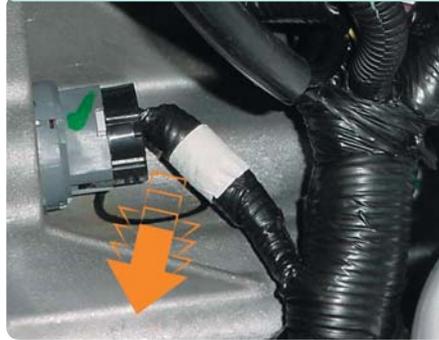
Arnés del Aztek indicando la dirección de una carga lateral

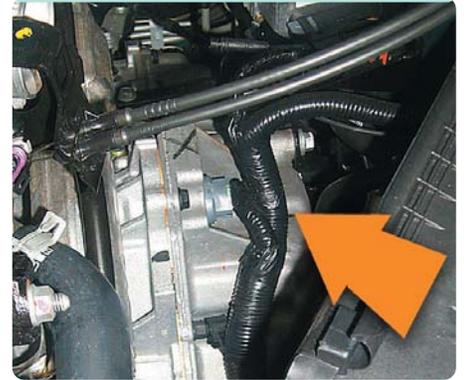
MIL se enciende y se establecen uno o más de los códigos indicados anteriormente.

Arnés mal colocado

El arnés de cableado cerca del acumulador y el compresor podría haberse tallado contra los componentes a su alrededor. Repare el cableado según se requiera y vuelva a enrutar el arnés para garantizar que el problema no vuelva a ocurrir.

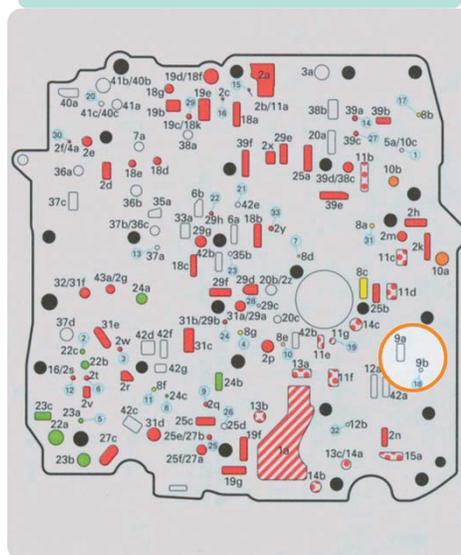
Inspeccione los pasajes 9a y 9b para ver si están tapados

En general, los diagnósticos en el manual de servicio pueden guiarlo por el camino correcto si puede reproducir el código. La única excepción digna de mencionar es que los pasajes 9a y 9b en la placa espaciadora pueden estar tapados, estableciendo un código P0741 (esto no establecerá el P0742). Si el diagnóstico normal falla para corregir el P0741, inspeccione estos pasajes.
