## Quelles sont les étapes lorsqu'une radio est échangée ?

### Bulletin-Tech

# Description du diagnostic Classe 2

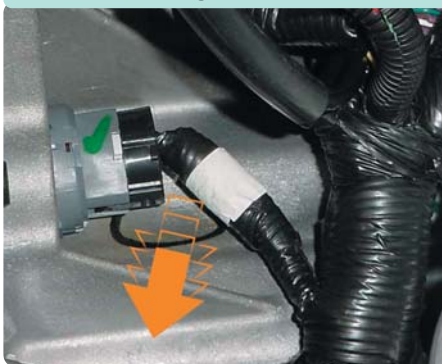
Faisceau Aztek indiquant la direction de la charge latérale.

Le faisceau des fils près de l'accumulateur et du compresseur peut avoir frotté les composants voisins. Réparez les fils comme il faut et ré-acheminez le faisceau pour que le problème ne se pose plus.
