La radio XM par satellite à venir bientôt

TECHLink

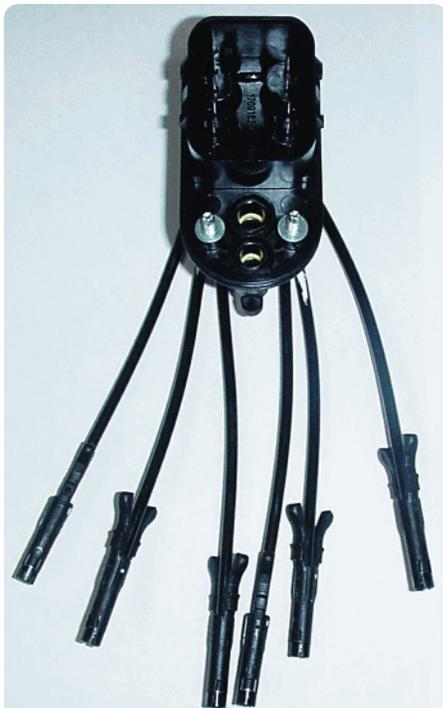
Système ICMS

(ICMS) hybride : les camionnettes Chevrolet Astro et GMC Safari 2002 et les fourgonnettes Silverado et Sierra 2002 conformes aux règlements sur les émissions LU3 V6 et YF5 de l'État de Californie. Nous avons appelé ce nouveau système «injection multipoint flexible».

Lorsque vous retirerez le boîtier de prise d'air supérieur du moteur, vous verrez la différence. La nouvelle méthode fait appel au système de contrôle d'alimentation en carburant de l'unité d'injection multipoint séquentielle. Il est toutefois à noter que l'injecteur de carburant ICMS et l'injecteur à siège inversé ont été avantageusement remplacés par l'injecteur de

IMPORTANT : Pour l'instant, N'installez PAS le nouveau système d'injection multipoint flexible dans les modèles antérieurs, à moins d'avis contraire émis par General Motors dans le cadre d'un programme d'évaluation en conditions opérationnelles. Dans l'hypothèse que la demande de certification en conditions opérationnelles et la validation des émissions soient approuvées, les informations sur l'admissibilité des véhicules au programme d'entretien de suivi et les directives d'installation vous seront envoyées dans un numéro révisé du bulletin n° 00-06-04-003.

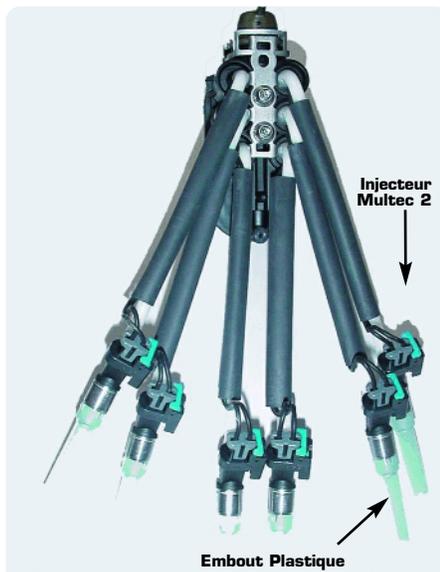
Embout Plastique

Nouveau système d'injection de carburant hybride
