Erscheint monatlich für Kundendienstpersonal in GM Händlerbetrieben

TECHlink

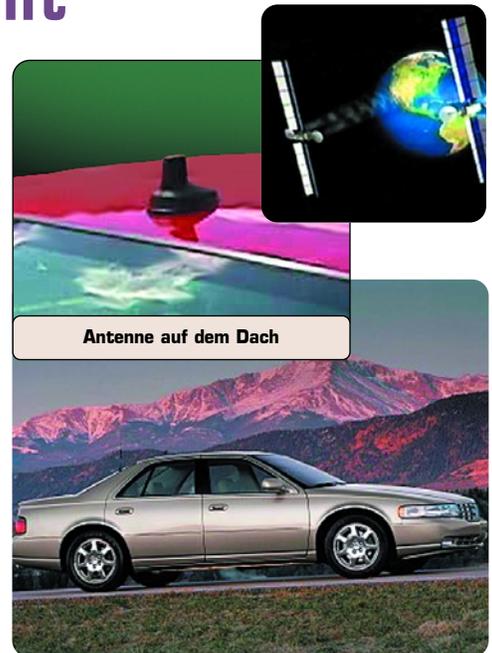
Antenne auf dem Dach

Die digitale Antenne ist getrennt von den Windschutz- und Heckscheibe angebrachten Mittelwelle- und UKW-Antennen. Die Digitale Antenne ist auf dem Dach über der Heckscheibe angeordnet. Ein

Führungsstift und eine große Mutter dienen der Befestigung. Durch das Absenken der Dachverkleidung wird der Zugriff möglich. Die Mutter nur mit 3,5 Nm festziehen. Nicht überziehen, es kommt leicht zu Schäden.

TIPP: Die Kunststoff-Führung auf dem Gewindeschaf der Antenne erfüllt nur Fertigungszwecke. Bei einer Beschädigung wird die Funktion nicht beeinträchtigt und die Antenne kann wieder verwendet werden.

TIPP: Die Antenne ist ein Formteil aus schwarzem Kunststoff. Nicht lackieren (auch kein Klarlack), da dies zu Empfangsbeeinträchtigung führt.

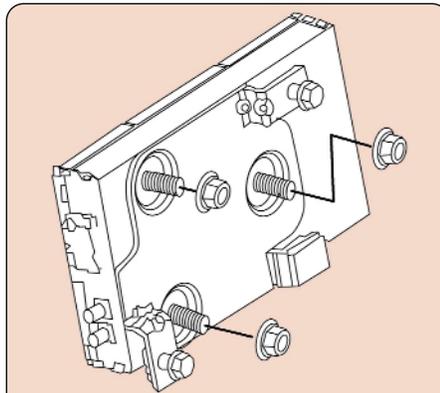
Digitaler Radio-Empfänger im Kofferraum

Beim Austausch des digitalen Radio-Empfängers muss der fehlerhafte Empfänger deaktiviert und der neue Empfänger aktiviert werden. Hierzu ist nur ein Anruf bei XM Radio unter 1.800.852.XM (1.800.852.9696) erforderlich.

Nach Einbau des neuen Empfängers werden Sie aufgefordert, das Fahrzeug außen mit freier Sicht nach Süden abzustellen. Dies muss innerhalb von 24 Stunden nach dem Deaktivierungs-/Aktivierungs-Anruf erfolgen. Vor der Aktivierung kann der Satelliten-Empfang durch Einregeln der ersten Station bestätigt werden. Fahrzeug 30 Minuten im Freien mit auf Zubehör gestelltem Zündschlüssel stehen lassen. Nach erfolgter Aktivierung werden die verbleibenden XM Radio-Stationen empfangen.

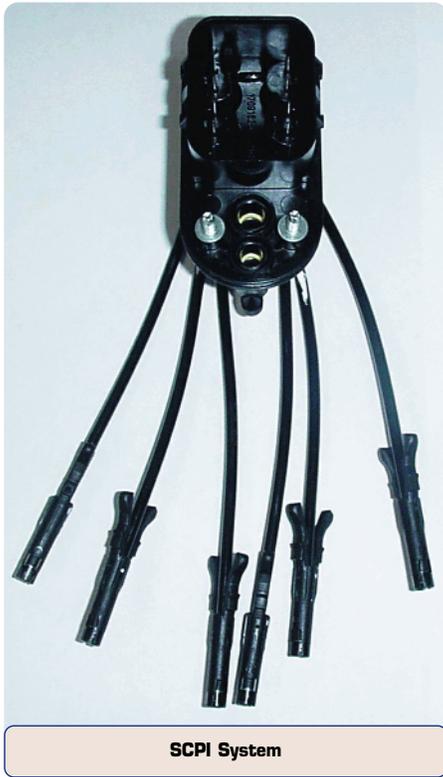
SCPI System

WICHTIG: Service Bulletin 00-06-04-003 beschreibt die Reinigung und das Gangbarmachen der Düsenadeln am SCPI-System. Dieses Bulletin NICHT am neuen flexiblen Mehrloch-Einspritzsystem anwenden, um dauerhafte Beschädigungen zu vermeiden.

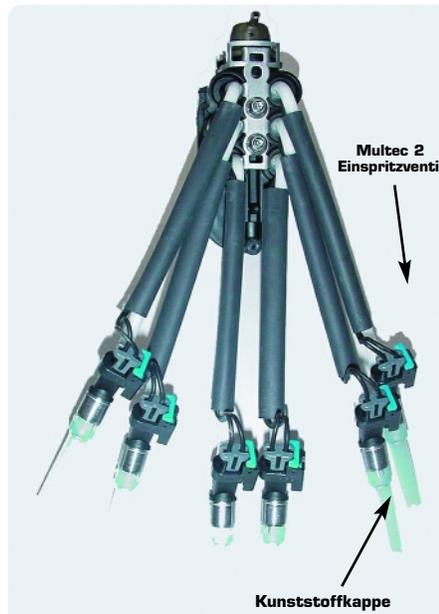
Neues Hybrid-Einspritzsystem

Nach dem Abbauen des oberen Luftsammelbehälters werden die Änderungen sichtbar. Das neue System benutzt zwar den SCPI-Kraftstoff-Mengenregler, das SCPI-Einspritzventil mit seiner Nadeldüse wurde jedoch durch das moderne Multec 2 Einspritzventil ersetzt. Ein neuer Halter sichert

den Kraftstoff-Mengenregler am Ansaugkrümmer.
