## Stratégie de diagnostic

## Nouvelles Techline

## Installation de traverses de galerie de toit redessinées

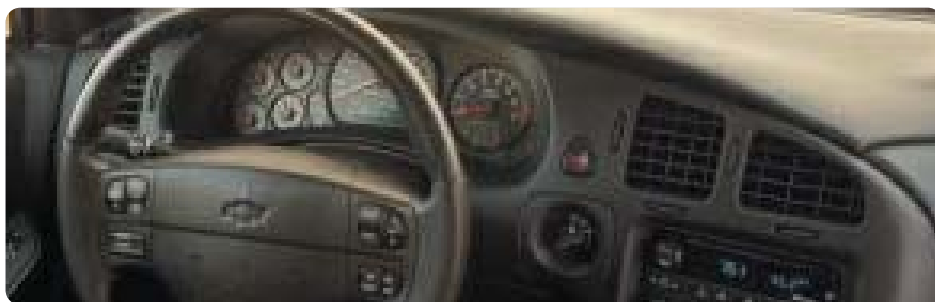
## Programmation du Groupe d'instruments après remplacement.

Après avoir remplacé le groupe d'instruments du tableau de bord de l'Impala et de la Monte Carlo 2000-2002, il faudra programmer le groupe d'instruments à l'aide du Tech 2.

Le Tech 2 programme toutes les données nécessaires au bon fonctionnement du groupe d'instruments. Voici comment :
