Erscheint monatlich für Kundendienstpersonal in GM Händlerbetrieben

## Diagnosestrategie

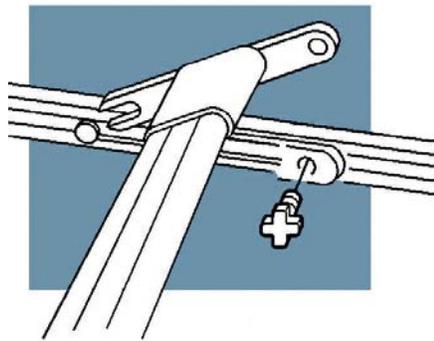
Seit Februar 2001 werden für den Chevrolet Tracker MJ 2001 und 2002 neue, strömungsgünstigere Dachreling-Querträger produziert. Diese sind gesondert verpackt und bei Auslieferung im Fahrzeug verstaut. Auch wenn die Querträger gleich aussehen, sind sie doch unterschiedlich lang. Der längere Träger wird vorne angebaut, der kürzere hinten. Versucht man, den hinteren, kürzeren Träger vorne anzubauen, dann bricht bei dem Versuch, diesen einzupassen, wahrscheinlich eine der Halterungen ab. Der vordere Querträger ist mit einem Schild gekennzeichnet, das den Einbau-

ort angibt, und die Einbauanleitungen verweisen auch hierauf.
