## Neues über Elektrik-Verbinder

## Techline-Neuigkeiten

GM TechLink ist ein monatlich erscheinendes Magazin für alle GM Mechaniker / Kundendienstberater und enthält aktuelle Produkt-Informationen, um die Leistungsfähigkeit der Service-Abteilung zu verbessern. Dieses Magazin ergänzt die Publikation GM Edge.

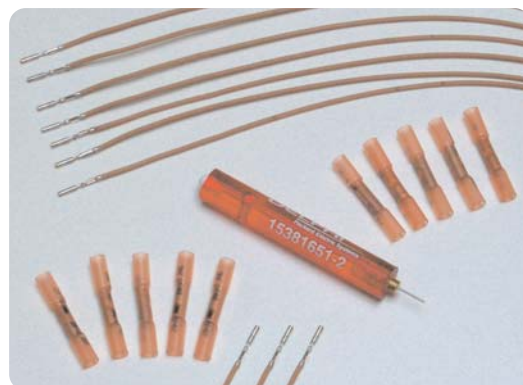
Ein Satz Micro 64 Klemmen kann von Kent-Moore unter der Nummer J-38125-64SPL bezogen werden. Hierzu gehören ein Klemmengreifer, zehn mit Klemmen vorbestückte Kabel und zehn Quetschverbinder, die mit der im Reparatursatz vorhandenen Quetschzange verbaut werden können.

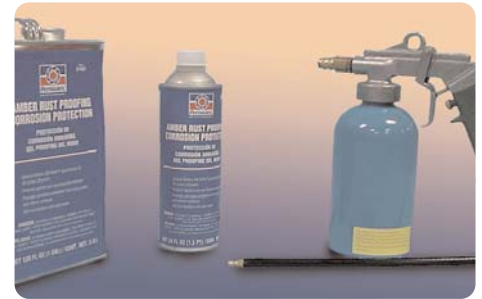
Um qualitativ hochwertigen Hohlraumschutz zu gewährleisten, müssen eine Spezialpistole und ein Auftragsstab verwendet werden. Über das Ausrüstungsprogramm für GM Vertragshändler ist ein Satz erhältlich unter 1-800-GM-TOOLS (1-800-468-6657, die 2 für Lieferungen
