Fonctionnement et dépannage d'alternateur

Au cours des quelques dernières années-modèles, GM a amélioré la fiabilité de toutes ses lignes d'alternateurs en y installant de plus gros paliers, en utilisant de la graisse à plus haute température et en posant des diodes à haute température et à ajustement serré. Cependant, malgré que ces modifications techniques ont amélioré globalement les garanties d'alternateur, le nombre d'échanges de bons alternateurs a quand même augmenté. Une analyse récemment effectuée sur les alternateurs remplacés indique qu'environ la moitié était en bon état. Cette observation soulève certaines préoccupations au sujet du diagnostic approprié des alternateurs à bord du véhicule.

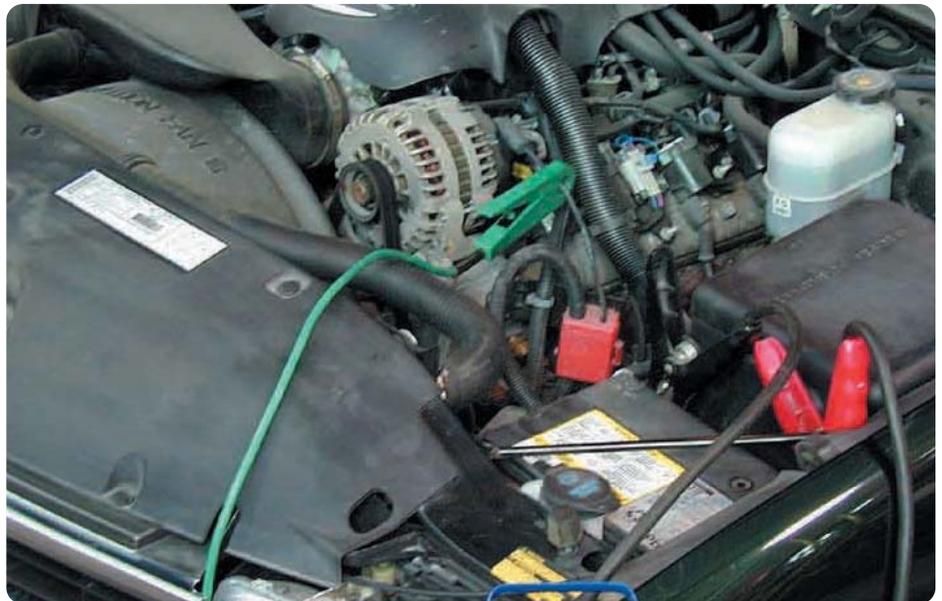
L'alternateur sert à fournir l'alimentation électrique et à maintenir la bonne tension de batterie. Lorsque des charges électriques sont mises en circuit, l'alternateur détecte une variation et augmente le courant fourni (ampérage) afin de maintenir la tension appropriée, jusqu'à ce qu'il fournisse sa puissance maximale. Les charges électriques qui dépassent la capacité de l'alternateur entraînent une baisse de la tension du circuit en-dessous de la normale. Par exemple : l'alternateur est soumis à une forte charge (circulation en ville l'été) et tente de recharger une batterie déchargée.

Le taux d'alimentation maximal de l'alternateur augmente en fonction du régime du moteur et, en général au ralenti bas, la capacité de l'alternateur est rapidement dépassée.

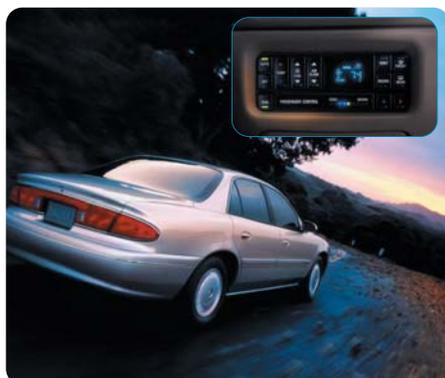
Il se peut que certains clients indiquent que le voyant AUTO s'éteint dans certaines conditions :

1. Lorsque le sélecteur de température est tourné au maximum dans l'une ou l'autre direction (60 °F/16 °C ou 95 °F/35 °C), le système CVC cesse de régler la température. Il produit plutôt de l'air froid ou de l'air chaud. Cela nuit au fonctionnement AUTO, et ainsi, le voyant s'éteint.
2. Si on sélectionne à la main la vitesse du ventilateur en appuyant sur les boutons + ou -, cela coupe la fonction AUTO et le voyant s'éteint.
3. De même, si l'on sélectionne à la main le chemin de distribution d'air (juste IP, juste floor, etc.) cela coupe la fonction AUTO, l'indicateur s'éteint.

Dans les trois cas, il est normal que l'indicateur s'éteigne, et aucune réparation ni remplacement de composants n'est nécessaire.
