Generatorfunktion und Fehlersuche

Generatorfunktion und Fehlersuche	1
Welches Passwort soll ich verwenden?	1
Technik-Tipps	
Ansprechverhalten des Geschwindigkeitsreglers beim Tracter	2
Vibrationen beim Anfahren	2
Kein TCC-Befehl	3
Relais der Scheinwerferwaschanlage	5
Anzeige AUTO des HLK-Systems	6
Umgang mit Scheinwerfer-Streuscheiben	7
Class 2-Lernecke	2
Motoröl-Füllmengentabelle	4
Neue Klimaanlagestester jetzt lieferbar	5
Neue Handbücher mit Stromlaufplänen	6
Technical Assistance Tipps	
Quietschen/Klappern von der A-Säule	7
Klappern im Dachbereich	7
Metallisches Federrütteln	7
Workhorse Custom Chassis	7
Quietschen/dumpfes Geräusch von der Klimaanlage	7
Heckklappe/Scheibe verniegelt nicht	7
Hohe Bremsleuchte lose oder heruntergefallen	7
Service Bulletins	8

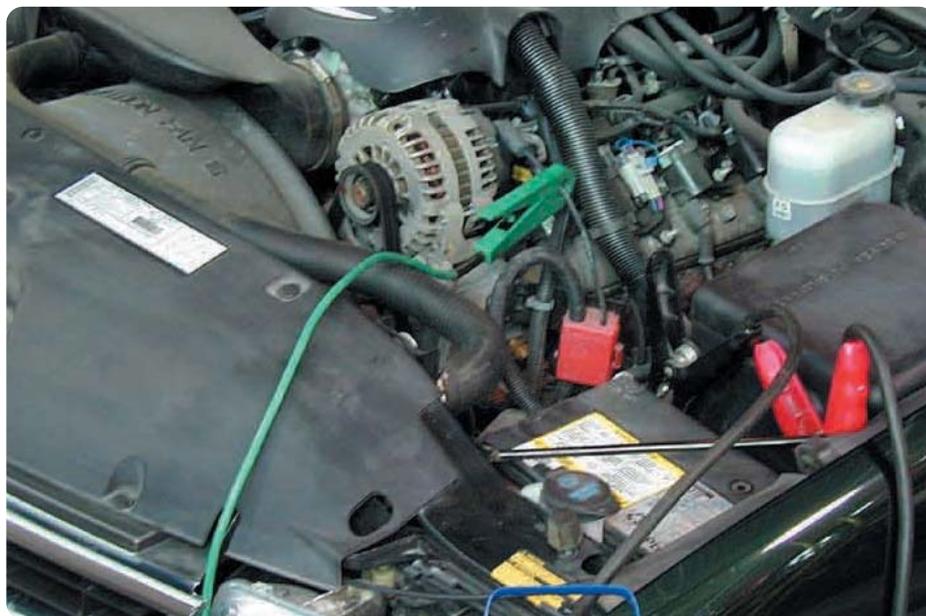
Beim Messen der vom Generator abgegebenen Stromstärke sicherstellen, dass Ampere Gleichstrom im an der Generatorklemme

B+ angeschlossenen Kabel gemessen werden und die Strommesszange vollständig geschlossen ist. Den Generatorstrom nicht an der Batterie messen. Außerdem auf korrektes Vorgehen bei der Spannungsmessung und ordnungsgemäße Funktion des Meters achten.

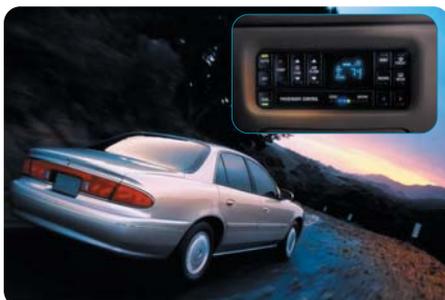
Manche Kunden beanstanden möglicherweise, dass die Anzeige AUTO unter bestimmten Bedingungen abschaltet.

1. Wird der Temperaturregler in seine Extremstellungen (16 °C oder 35 °C) gedreht, stellt das HLK-System die Temperaturregelung ein. Statt dessen wird nur Kaltluft oder nur Warmluft zugeführt. Das setzt die Automatikfunktion außer Kraft, folglich schaltet die Anzeige ab.
2. Manuelle Einstellung einer Gebläsedrehzahl mit der Taste + oder - setzt die Automatikfunktion außer Kraft, folglich schaltet die Anzeige ab.
3. Manuelle Einstellung der Luftverteilung (nur IP, nur Fußraum usw.) setzt in ähnlicher Weise die Automatikfunktion außer Kraft, folglich schaltet die Anzeige ab.

In all diesen drei Fällen ist es normal, dass die Anzeige abschaltet; eine Reparatur oder ein Teileaustausch ist nicht erforderlich.
