## Operación y solución de problemas del generador

GM TechLink es una publicación mensual para todos los técnicos y consultores de servicio de GM, que les brinda información oportuna para ayudarles a conocer mejor los productos de GM y mejorar el desempeño en los departamentos de servicio. Esta revista acompaña a la publicación GM Edge.

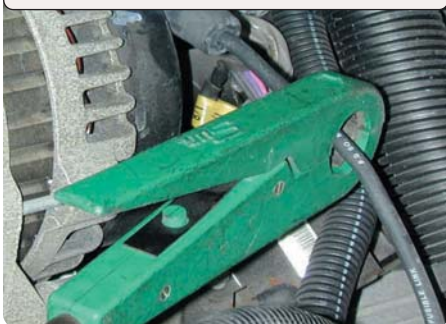
**Conexión correcta del probador de corriente al generador**

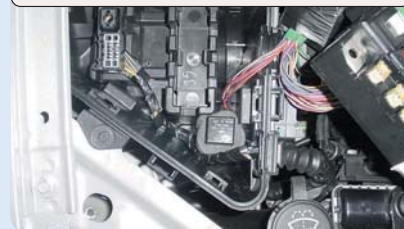
## Ubicación del relevador en los primeros vehículos

Los primeros vehículos en producción fabricado antes del punto VIN 1G6DM57N030105858 tienen el relevador del limpiador de faros conectado a un arnés de cableado remoto. Se localiza debajo del bloque de fusible bajo el cofre en la esquina delantera izquierda de la caja de fusibles. Para estos vehículos, hay un cable puente localizado en el bloque de fusibles bajo el cofre entre los huecos 67 y 68. Esta es la ubicación indicada para el relevador del limpiador de faros en la etiqueta del bloque de fusibles bajo el cofre.

El puente proporciona un voltaje positivo de la batería desde el interruptor de circuito HDLP WASH C/B – OPT hasta el circuito de entrada del interruptor lateral del relevador del limpiador de faros.

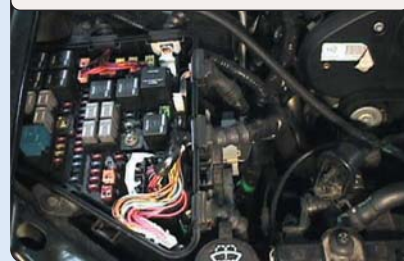
## Ubicación del relevador en vehículos más recientes

Después del VIN indicado, el relevador del limpiador de faros se localiza en el bloque de fusibles bajo el cofre. Esta es la ubicación indicada para el relevador del limpiador de faros en la etiqueta del bloque de fusibles bajo el cofre.

Las dos configuraciones no son intercambiables, pero funcionan de la misma manera. Siga los diagnósticos del manual de servicio publicados para ambas configuraciones. Antes de diagnosticar unos limpiadores de faros con fallas, asegúrese de que el líquido de los limpiadores esté por arriba del nivel mínimo y que los faros estén encendidos.
