Elektronisch gesteuerte Lüfter-Viskokupplung

Techline-Neuigkeiten

GM TechLink ist ein monatlich erscheinendes Magazin für alle GM Mechaniker / Kundendienstberater und enthält aktuelle Produkt-Informationen, um die Leistungsfähigkeit der Service-Abteilung zu verbessern. Dieses Magazin ergänzt die Publikation GM Edge.

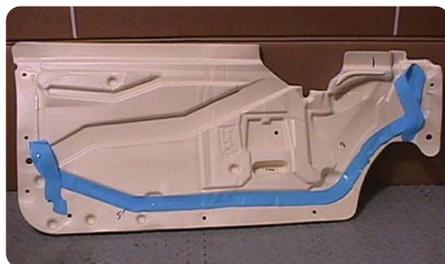
Wird für Arbeiten an Türinnenteilen die Verkleidung abgebaut, bleibt der Abweiser am Türblech kleben. Um Zugang zur Scheibe, dem Fensterheber, dem Schloss, den Schlossstangen oder anderen Türinnenteilen zu erhalten, muss der Wasserabweiser teilweise gelöst werden. Vorsichtig die obere Hälfte des Wasserabweisers bis zur markierten Linie vom Türblech ablösen. In manchen Fällen muss ein

Kunststoffstab für Verkleidungsarbeiten genutzt werden, um den Klebstreifen im Wasserabweiser vom Türblech zu entfernen.

TIPP: Den unteren Abschnitt des Wasserabweisers nicht lösen. Dieser ist für die Fernhaltung von Wasser entscheidend wichtig. Dichtet der untere Abschnitt nicht korrekt gegen die Tür ab, kann Wasser an der Türunterseite ins Fahrzeug eintreten, statt innerhalb der Tür abgeführt zu werden.

Daraufhin den oberen Abschnitt einfach nach unten klappen und herunterhängen lassen. Ist der obere Abschnitt des Wasserabweisers beschädigt, kann dieser durch Anbringen von Klebeband unter der Schalldämmmatte repariert werden. Ist allerdings der untere Abschnitt des Wasserabweisers beschädigt, muss ein Neuteil eingebaut werden.
