## Ventilador de enfriamiento viscoso controlado electrónicamente

## Noticias Techline

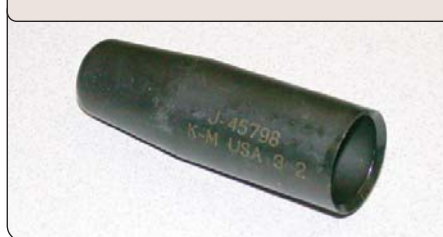
### Instalador de rodamiento J-45798

**CONSEJO:** No es necesario reemplazar el eje I para esta condición. Aunque los síntomas son similares, no es la misma condición mencionada en el boletín 00-02-35-003A.

**CONSEJO:** Para su instalación, requerirá

necesariamente de la herramienta indispensable J-45798 para evitar dañar el sello del rodamiento. Esta herramienta se ha enviado por separado.

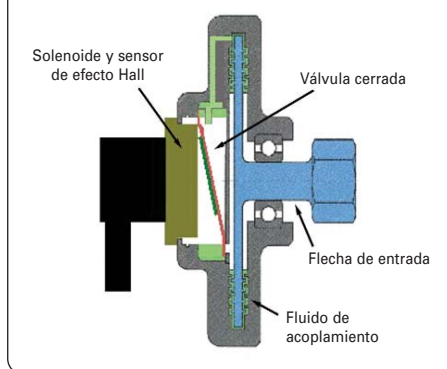
## Ventilador desactivado

El fluido se bombea desde un depósito en el embrague del ventilador hacia el acoplamiento por la acción de la flecha del ventilador.

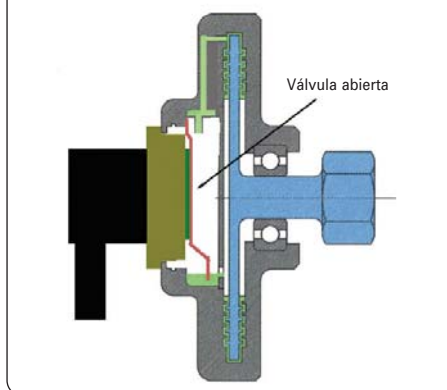
## Ventilador activado

El solenoide es controlado por un dispositivo de estado sólido, operado por una señal de pulso de amplitud modulada (PWM) desde el PCM. A medida que aumenta el estado indicado para el embrague del ventilador, también lo hace el tiempo encendido del relevador. Y el tiempo de encendido del relevador afecta directamente la cantidad de tiempo en que el solenoide en el embrague del ventilador recibe carga.

**CONSEJO:** El ventilador se desactiva en el 0% del ciclo de trabajo y se activa completamente al 100% del ciclo de trabajo.

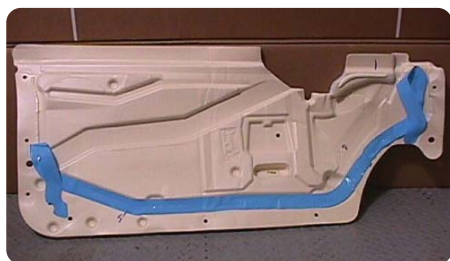
**CONSEJO:** No despegue la parte inferior del deflector de agua. La parte inferior del deflector es una parte crítica en el manejo del agua. Si la parte inferior del deflector no está sellada en la puerta, podría entrar agua al interior del vehículo por la parte inferior de la puerta en lugar de ser desviada en el interior de la puerta.

Si retira el panel de vestidura de la puerta para darle servicio a los componentes al interior de la puerta, el deflector permanecerá adherido a la puerta. Para acceder al vidrio, al elevador del vidrio, al mecanismo de las manijas, a los seguros u otros componentes internos de la puerta, deberá retirar parcialmente el deflector de agua. Con cuidado desprenda la parte superior del deflector de agua de la puerta,

hacia abajo hasta la línea media central del deflector. En algunos casos, será necesario que utilice una varilla de plástico para despegar el adhesivo de la parte posterior del deflector de agua.
