## Conseils sur la charge des batteries

## Nouvelles Techline

## Contenu

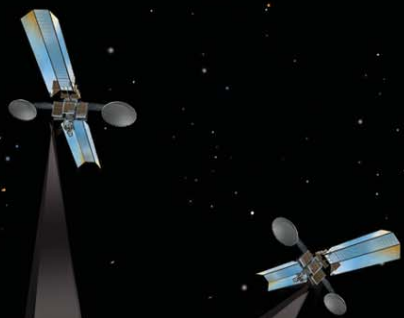
Comme il est indiqué ci-dessus, les véhicules 2002 équipés d'une radio XM sont munis de l'antenne originale plus haute. Après le 7 février 2002, une antenne révisée a été acceptée aux fins de production. Elle était aussi du style plus haut.

Lorsque vous suivez le diagnostic SI pour mauvaise réception ou réception nulle, ou pour un DTC B1259, on peut vous demander de vérifier la résistance de l'antenne.
