## Was passiert beim Radio-Austausch?

## Fahrzeuge MJ2002 ohne Datenbus-Radio

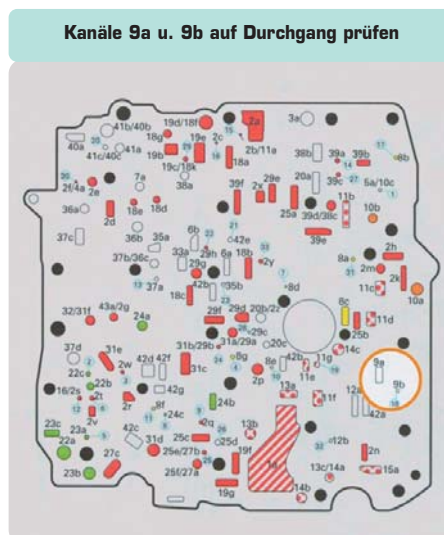
Zustand 2- Mechaniker kann Code wieder erzeugen

Kann der Code wieder erzeugt werden, wird die Werkstattanleitung im Allgemeinen auf die zutreffende Diagnoseroutine verweisen. Eine besondere Ausnahme bilden die Kanäle 9a oder 9b in der Zwischenplatte, die verstopfen und Code P0741 verursachen können (Code P0742 ist hiervon nicht betroffen). Diese Kanäle prüfen, wenn die normale Diagnose erfolglos bleibt.

Fahrzeug mit hoher Last in allen Fahrstufen einschließlich 1, 2 und 2 fahren, um den Ventilkörper zu aktivieren. Leitungsdruck mit Tech 2 anheben. Wird der Code nicht wieder gesetzt, wurden die Ablagerungen wahrscheinlich aus dem Ventilkörper gespült und das Fahrzeug kann

dem Kunden ausgehändigt werden.
