Mise à jour de la trousse de réparation des bornes

Nouvelles Techline

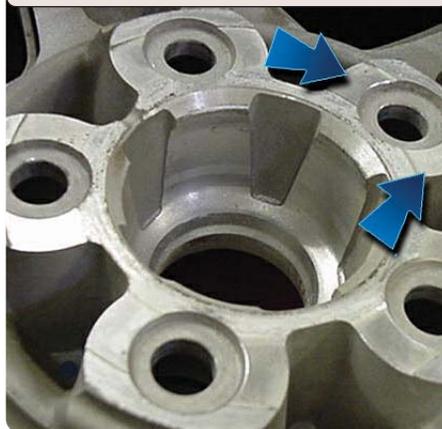
Ancienne roue

Cela doit servir à améliorer la performance globale de l'ensemble de retenue des roues du véhicule (pivot de fusée, moyeu, disque,

roue). L'ensemble comprend également un nouvel enduit de finition sur les goujons et les écrous de roues.

Important – Il est impossible d'utiliser les roues en aluminium de l'année-modèle 2003 sur des véhicules plus âgés (2002, 2001, etc.). Il y a eu des modifications aux numéros de pièces et à l'étiquetage pour les roues en aluminium, les goujons et les écrous de roues de l'année-modèle 2003.

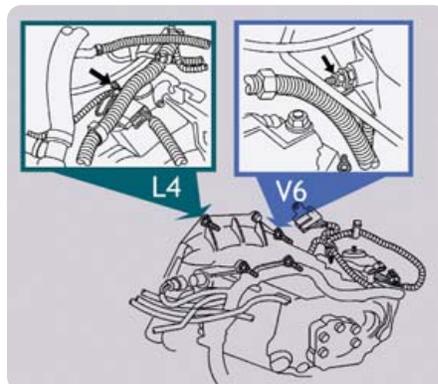
Cette condition peut être causée par une connexion de masse G103 desserrée. Pour effectuer une correction, consultez le bulletin récemment publié 02-08-45-002 et suivez la procédure, installez une rondelle plate (no de pièce 15650963) sur le goujon de masse G103 afin de bien serrer l'écrou.
