Erscheint monatlich für Kundendienstpersonal in GM Händlerbetrieben

## Aktualisierung – Reparatursatz für Anschlüsse

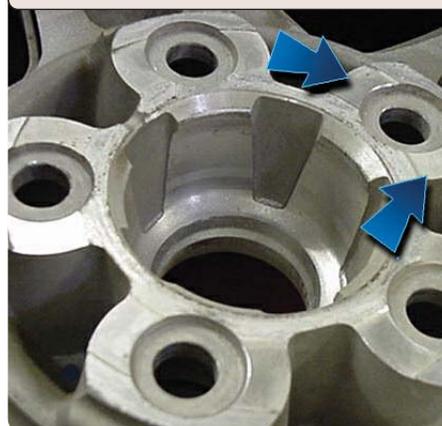
### Rad in alter Ausführung

Für die Leichtmetallräder von Pontiac Grand Am, Oldsmobile Alero und Chevrolet Malibu gelangt mit dem MJ 2003 ein neues planes Anlageländesign zum Einsatz.

Wichtiger Hinweis – Leichtmetallräder des MJ 2003 können nicht für Fahrzeuge vorheriger MJ (2002, 2001 usw.) genutzt werden. Für Leichtmetallräder, Radbolzen und Radmuttern wurden für MJ 2003 die Teilenummern und Kennungen geändert.

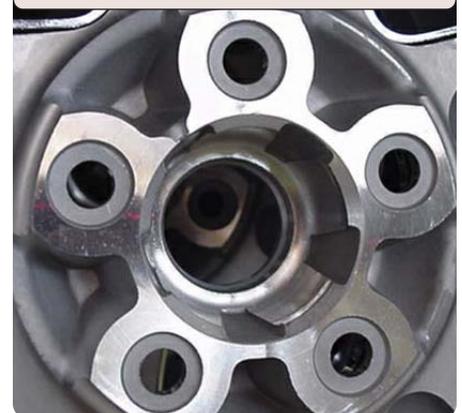
### Neues Rad mit planer Anlagefläche

Hierdurch soll die Gesamtleistung der Funktionsgruppe Achsschenkel, Nabe, Bremsscheibe und Rad/Reifen verbessert werden. Das Design sieht außerdem ein neues Finish der Radbolzen und Radmuttern vor.
