Actualización de kit de reparación de terminales

Noticias Techline

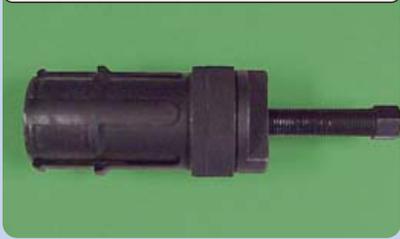
Removedor/instalador de bujes J-45380

El buje podría dañarse debido a las condiciones de la junta U o flecha propulsora. Anteriormente, el reemplazo del buje requería desmontar la caja de transmisión del vehículo. La nueva herramienta permite el servicio en el vehículo. Habrá un boletín con el procedimiento detallado. He aquí los puntos sobresalientes.
