Nockenwellenverstellung

**2002 4.2L RPO LL8
(VIN S)**

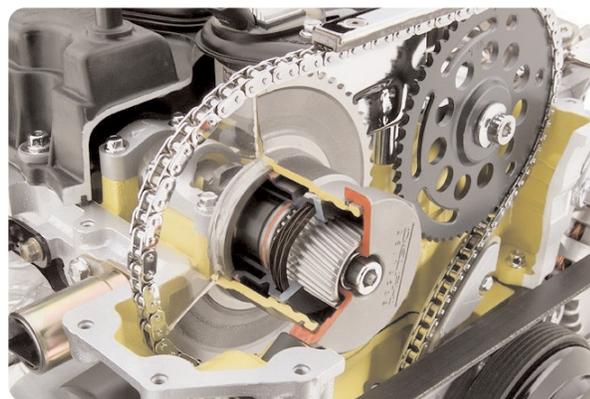
Effektiver lassen sich die Schadstoffemissionen hingegen unter Kontrolle halten, wenn die Ventilüberschneidung verlängert wird. Unter Ventilüberschneidung versteht man beim Viertaktmotor jene Zeitspanne, während der sowohl Einlass- als auch Auslassventile geöffnet sind. Sind beide

Ventile bei nach unten laufendem Kolben im Ansaugtakt geöffnet, stellt sich folgendes Phänomen ein: Abgas wird in den Zylinder zurückgesaugt, was einer Abgasrückführung gleichkommt. Kann die Länge dieses Vorgangs beeinflusst werden, lässt sich die Bildung von NOx erheblich herabsetzen. Die erneute Verbrennung des Hinterendes der Abgassäule, die ihrerseits mit Kohlenwasserstoffen gesättigt ist, verringert zugleich die HC-Emissionen. Werden die Ventilsteuerzeiten allerdings

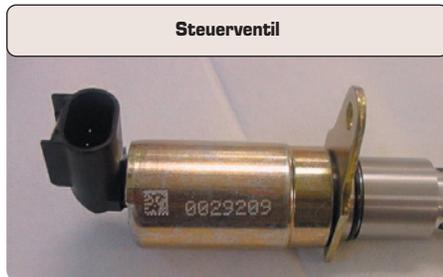
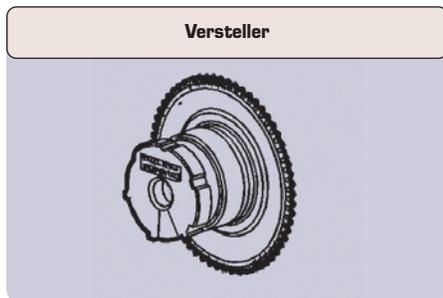
Funktionsweise des CVCP-Systems

Das Steuerventil ist waagrecht an der vorderen linken Seite des Zylinderkopfs

angebaut. Über einen Kanal im Zylinderkopf wird es von der Ölpumpe her mit Öl unter Druck beaufschlagt. Das Steuerventil wird, aufgrund von Eingangssignalen vom CKP- und MAP-Sensor vom PCM pulsbreitenmoduliert angesteuert. Öl wird unter vom Steuerventil geregelterm Druck durch eine Bohrung im Zylinderkopf zur Nockenwelle und zum Verstellerkolben geleitet.

Das Auslassnockenwellenrad ist mit dem Versteller integriert, der am Ende der Auslassnockenwelle angebaut ist. Der Kolben

des Verstellers steht mit der Nockenwelle und dem Rad über eine Schrägverzahnung im Eingriff. Ohne Druckölbeaufschlagung vom Steuerventil verharret der Kolben unter Federlast in einer nach früh verstellten Stellung. Steigt bei verlängerter Pulsbreite der Öldruck vom Steuerventil her an, bewegt sich der Verstellerkolben entlang der Schrägverzahnung und drückt die Feder zusammen. Hierdurch drehen sich Auslassnockenwellenrad und Nockenwelle gegenseitig, was die Steuerzeiten Richtung spät verstellt.

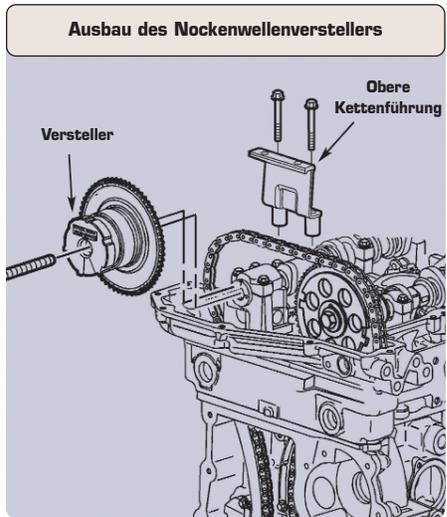
Um Zugang zum Versteller (richtig: Auslassnockenwellenversteller) zu erhalten, müssen Ansaugkrümmer und Nockenwellendeckel ausgebaut werden.

In SI 2000 wird beschrieben, wie der Nockenwellenversteller und die Kette wieder korrekt zueinander eingestellt werden. Beim Einbau muss der Versteller in der vollständig Richtung früh verstellten Position stehen. Andernfalls kann es zu Motorschäden kommen.

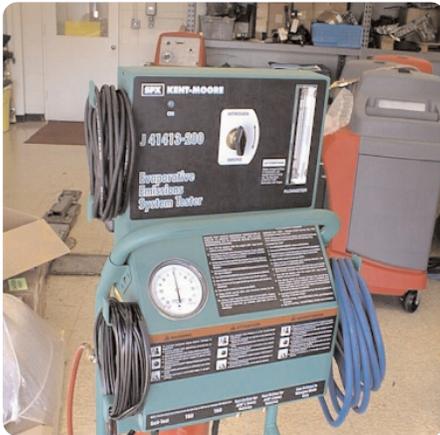
EVAP-Systemtester

Beim Auffinden einer Undichtigkeit im EVAP-System eines Fahrzeugs wurde bislang das System mit der EVAP-Diagnosestation J-41413 mit Druck beaufschlagt, und mit dem Ultraschall-Lecksuchgerät J-41416 wurden Undichtigkeiten ermittelt.

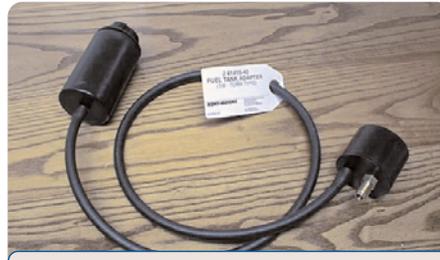
Adapter Kraftstoffbehälter

- J-41415-10 Flachnocken-Adapter
- J-41415-20 Steilnocken-Adapter
- J-41415-30 Adapter mit Gewinde
- J-41415-40 Adapter mit Vierteldrehung

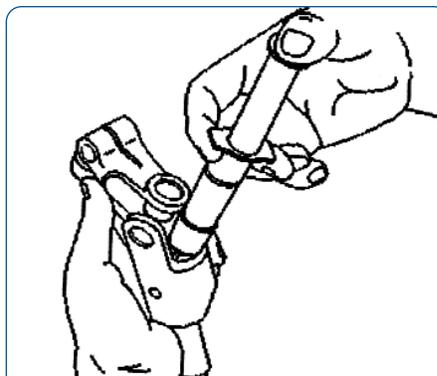
Schmierfett einbringen

TIPP: Vor Einbau in das Fahrzeug, Welle mindestens 15-mal einschieben und ausziehen.

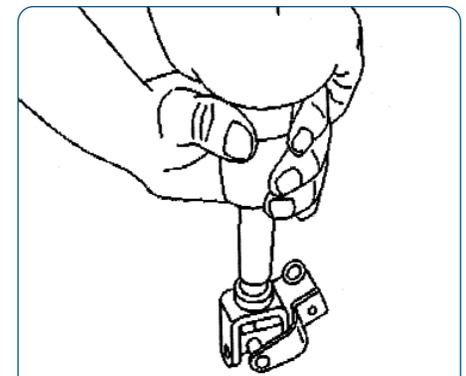
Welle zur Verteilung von Fett zusammenschieben
