## Magnetfeld-gesteuerte Dämpfung

Der Cadillac Seville STS des MJ 2002 wurde für die Einführung einer neuartigen, einen wahren Evolutionsschub repräsentierenden Dämpfungstechnologie ausgewählt. Als Magnetfeld-gesteuerte Dämpfung (Magnetic Ride Control, RPO F55) bezeichnet, ersetzt diese Technologie ab Januar 2002 das elektronisch geregelte System zur Erfassung der Fahrbahnbeschaffenheit (CVRSS, RPO F45).

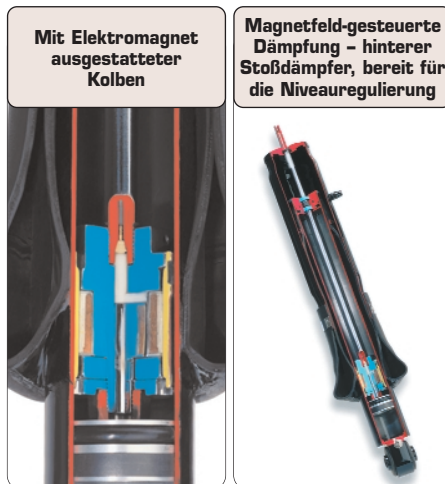
Das Verhalten des MR-Fluids und die Ausrichtung der Partikel wird durch eine Animation

verdeutlicht, die auf dem Web unter [www.rheonetic.com](http://www.rheonetic.com) aufgerufen werden kann. Durch Anklicken des Hyperlinks wird ein 5 Sekunden dauernder Videoclip gestartet und zeigt, wie sich das Fluid auf Knopfdruck verdünnt.

Ohne Einwirkung eines Magnetfelds ist auch die Flüssigkeit nicht magnetisiert, und die Eisenpartikel sind nach dem Zufallsprinzip im Fluid verteilt.

Beim Einschalten des Magnetfelds orientieren sich die Metallpartikel jedoch hin zu seiner faserartigen Struktur, so dass die rheologischen Eigenschaften des Fluids geändert werden. Diese schlagartig auftretende Verdünnung oder Verdickung des Fluids bestimmt die Dämpfungseigenschaften der Feder/Dämpferbeine.

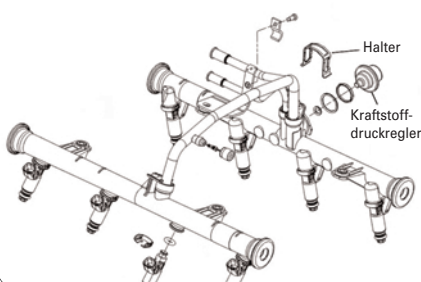
### Kraftstoffverteilerrohr, Motor L59

Das Verteilerrohr des Motors L59 ist aus einem Spezialwerkstoff gefertigt, der der vom E85-Kraftstoff ausgehenden Zersetzung widersteht. Spezielle Schneidschrauben halten das Kraftstoff-Verbindungsrohr in Einbaulage. Diese Schrauben nicht entfernen. Erneuter Einbau würde Schneiden eines neuen Gewindes und Zerstörung des vorhandenen bewirken, was eine mögliche Ausfallursache schaffen könnte. Aus diesem Grunde sind linkes und rechtes Verteilerrohr samt Verbindungsrohr nur als komplette Baugruppe lieferbar.

Der Kraftstoffdruckregler ist ebenfalls auf das E85-Verteilerrohr abgestimmt. Er hat einen größeren Durchmesser als die Druckregler anderer Motoren der 3. Generation und seine Spezialmembran ist mit E85-Kraftstoffen kompatibel. Außerdem arbeitet der Motor mit einem anderen Kraftstoffdruck – 334 bis 375 kPa.

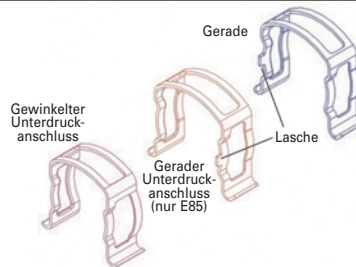
### Halter, Kraftstoffdruckregler

In diesem Modelljahr werden drei unterschiedliche Kraftstoffdruckregler eingesetzt. Jeder wird mit einem hierfür speziellen Halter am Verteilerrohr befestigt. Die Durchmesser der Halter und die Abmessungen der Aussparungen sind ebenfalls verschieden. Korrekten Halter für angemessenen Sitz des Druckreglers verwenden. Auf die Kennungslaschen an den Seiten von zwei der Halter achten.

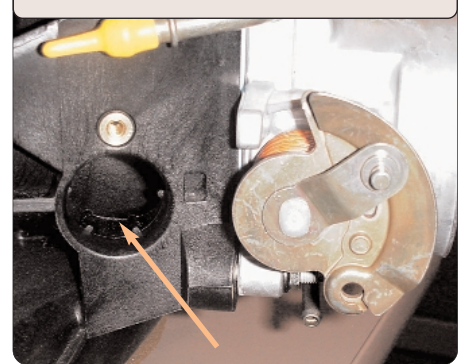
### AGR-Anschluss

Außerdem ist beim späten IAFM für Motoren ohne Abgasrückführung (AGR) der AGR-Anschluss vergossen. Alle Austauschkrümmer für das MJ 2002 werden mit offenem AGR-Anschluss geliefert. Handelt es sich beim zu ersetzenden Krümmer um einen solchen für Motoren ohne AGR, müssen beim Austausch der mitgelieferte Stopfen und die Schraube eingebaut werden. Hierbei den zum Lieferumfang gehörenden Anleitung folgen.
